# Full Plus Ekspertiz

## 06EHB495

| Motor Hacmi | 999cc | Marka | Ford |
| Rengi | BEYAZ | Model | Focus |

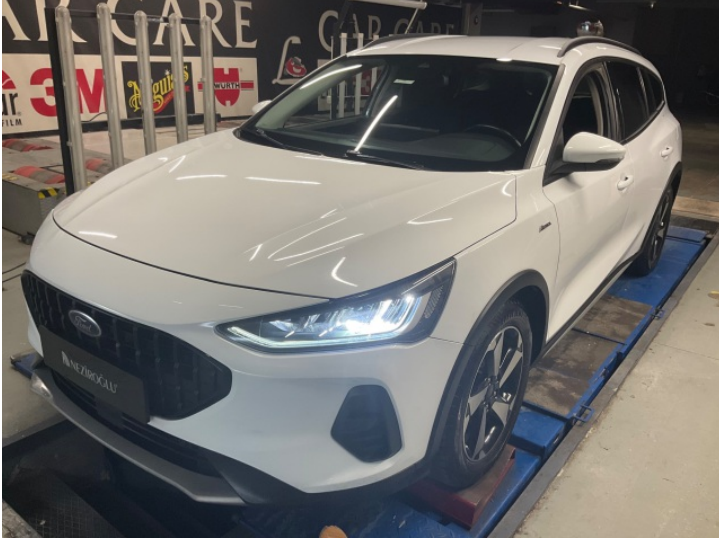
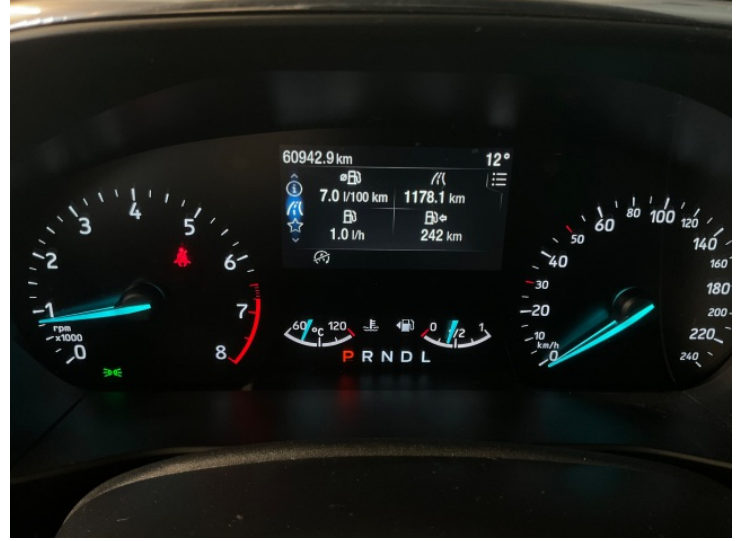
## Araç Resimleri

Farlar, Far camı, sol >  
Çizik

Motor kaputu, Motor kaputu >  
Ezik

Döşemeler/Kapaklar, Orta  
konsol, ön > Ezik

Camlar, Ön cam > Taş  
Izi

Kapı, sol arka, Kapı, sol arka >  
Yüzeysel Çizik

Koltuklar, arka, Arka koltuk >  
Yanık Deliği

Koltuklar, ön, Koltuk, sol ön >  
Yanık Deliği

Tampon, ön, Ön tampon >  
Rötüş

Motor, Motor üst kapağı, plastik  
> Sökülmüş-Yok
