# Full Plus Ekspertiz

## 06EK080

| Motor Hacmi | 1984cc | Marka | Porsche |
| Rengi | SİYAH | Model | Macan |

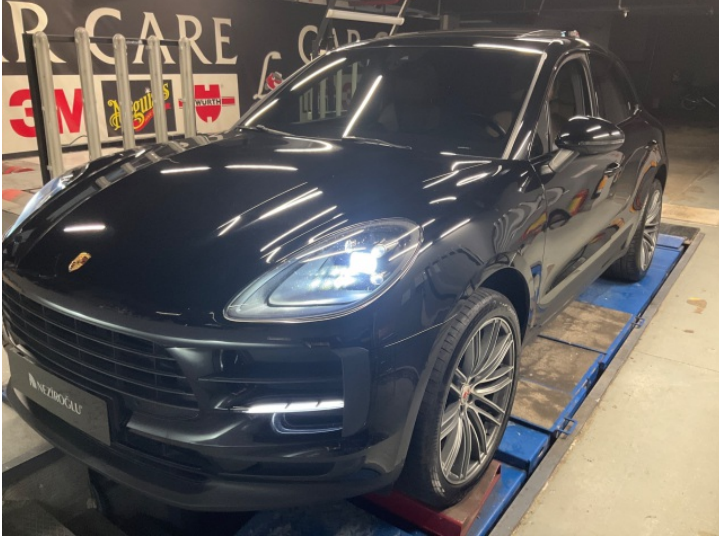
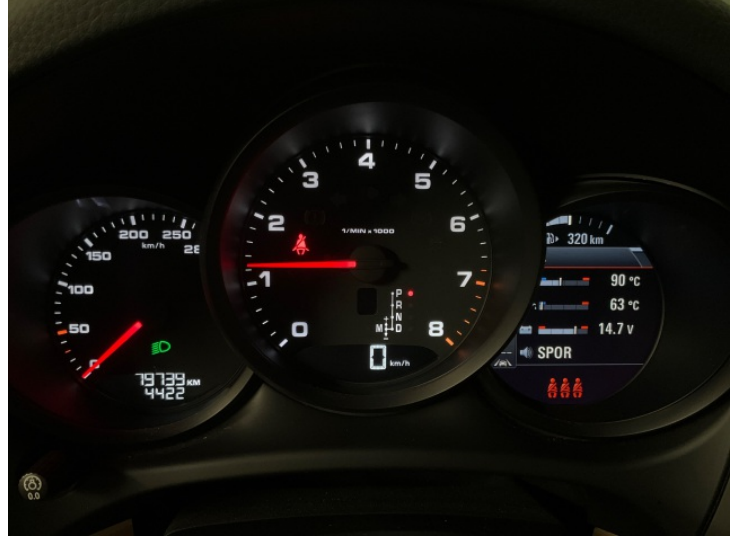
## Araç Resimleri

Kapı bantlarının alt kısmında folyo olduğu için gözle boya kontrolü yapılamamıştır.
