# Full Plus Ekspertiz

## 06DYB371

| Rengi | KIRMIZI | Model | XC40 |

Müşteri bilgileri Yürüten yer  
nsn motorlu araçlar  
sogutozu mh dumlupinar cd no108  
06100 ankara  
Power-Scan  
Araç Volvo - XC40 [18-25]  
Araç plakası  
Motor kodu B3154T9  
Model yılı 2023  
VIN YV1XZL4V8R2226102  
Kilometre durumu  
Tarih 01.12.2025 / 15:08  
Sistem Durum  
ECM Tamam  
PSCM Tamam  
CCM/CCD Tamam  
DIM Tamam  
SRS Tamam  
Vites kutusu (TCM) Tamam  
ASDM Tamam  
AUD Tamam  
BMS Tamam  
CEM Tamam  
DDM Tamam  
HCML Tamam  
HCMR Tamam  
IHU Tamam  
OHC Tamam  
PDM Tamam  
POT Tamam  
SWM Tamam  
WAM Tamam  
VCM Tamam  
VDDM Tamam  
Mekanikçi: İmza  
01.12.2025 / 15:09 - WOW! ile işbirliği içinde, ve  
rsiyon 5.42.04 1 / 1

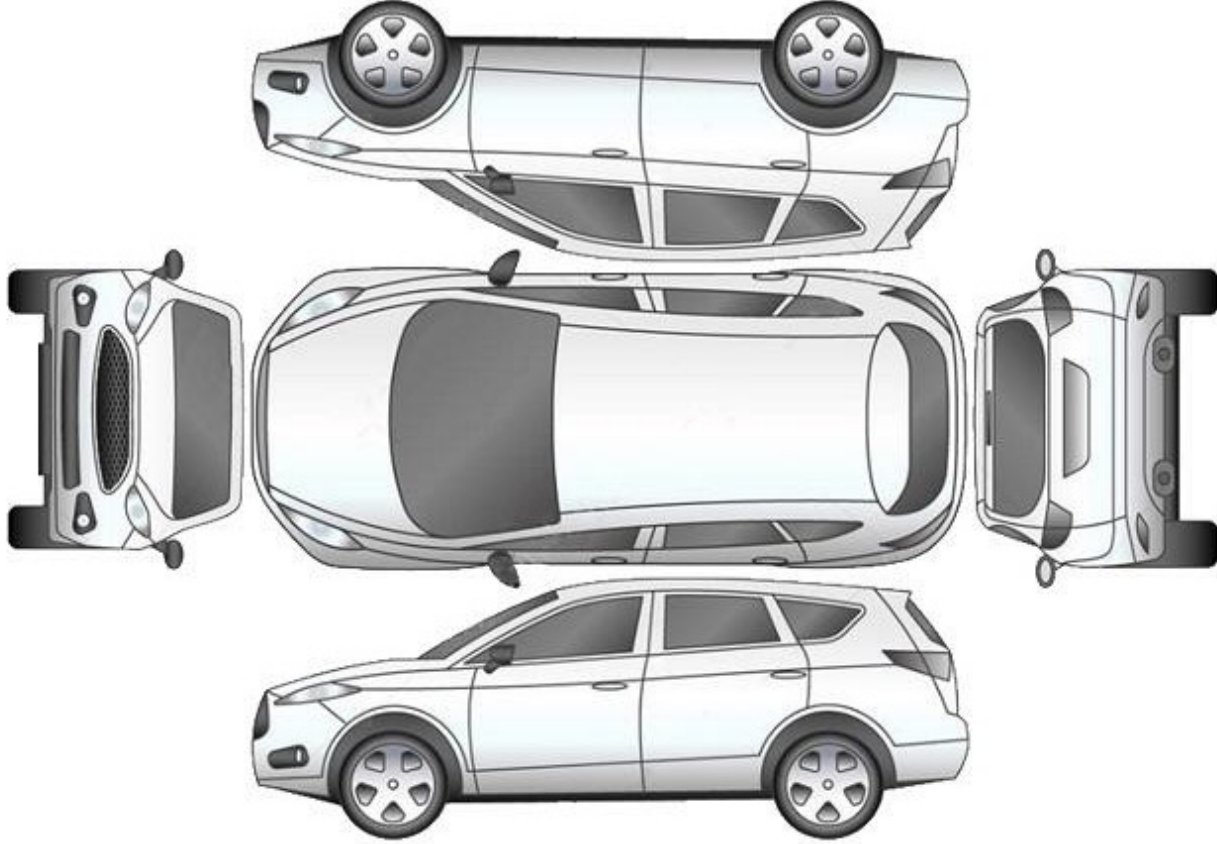
## Kaporta Kontrolü(Değişmiş Boyanmış kontrolü)

\*\*\*Araçta değişmiş ve boyanmış parça bulunmamaktadır\*\*\*

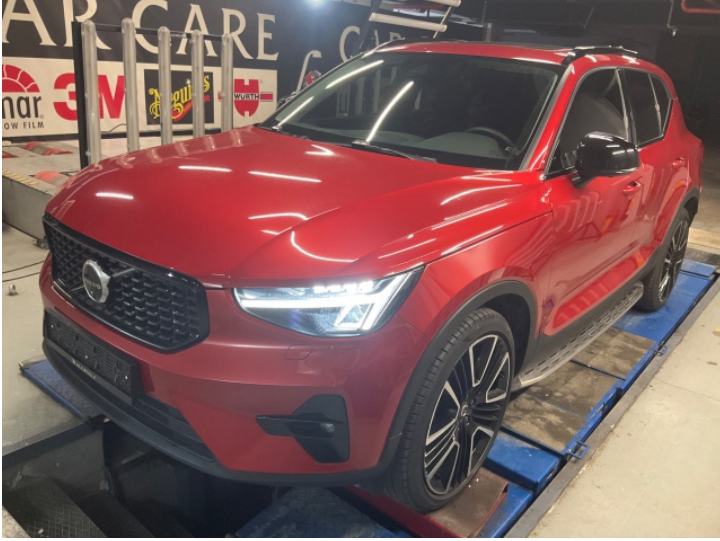
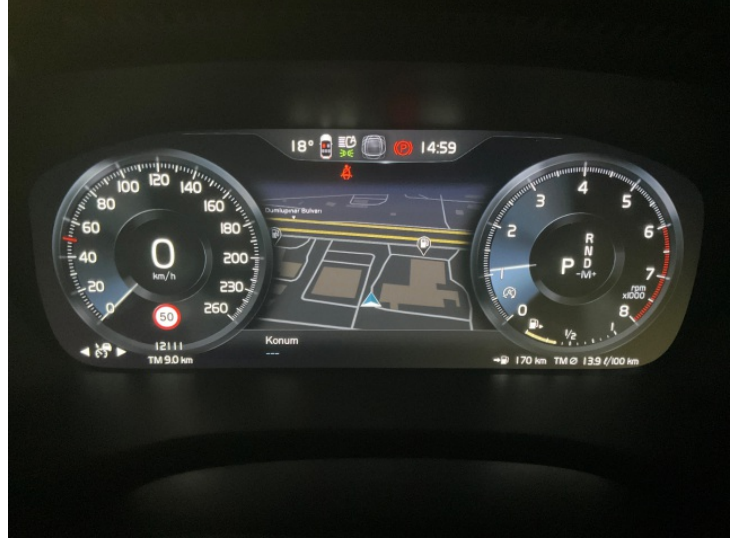
## Araç Resimleri

Döşemeler/Kapaklar, Orta konsol, ön > Çizik

Tampon, ön, Ön tampon > Çizik

Tampon, arka, Arka tampon > Ezik
