# Full Plus Ekspertiz

## 17AGV981

## Araç Bilgileri

| Marka | Peugeot | Motor Hacmi | 1199cc |

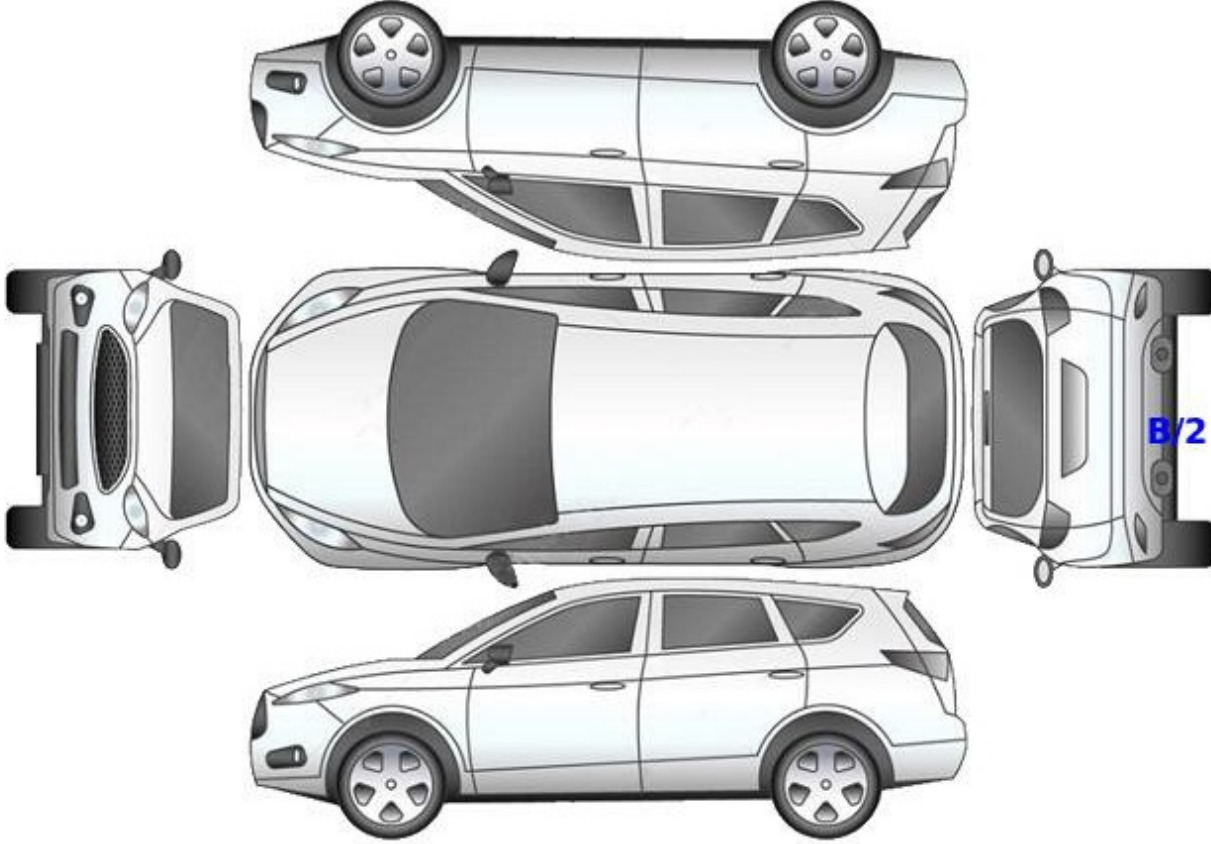
## Kaporta Kontrolü(Değişmiş Boyanmış kontrolü)

B: Boyalı

B/2: Lokal Boyalı

D: Değişmiş

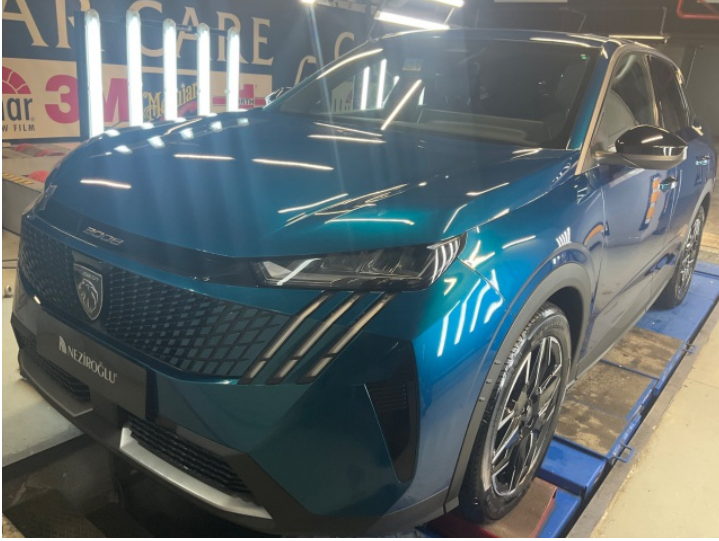
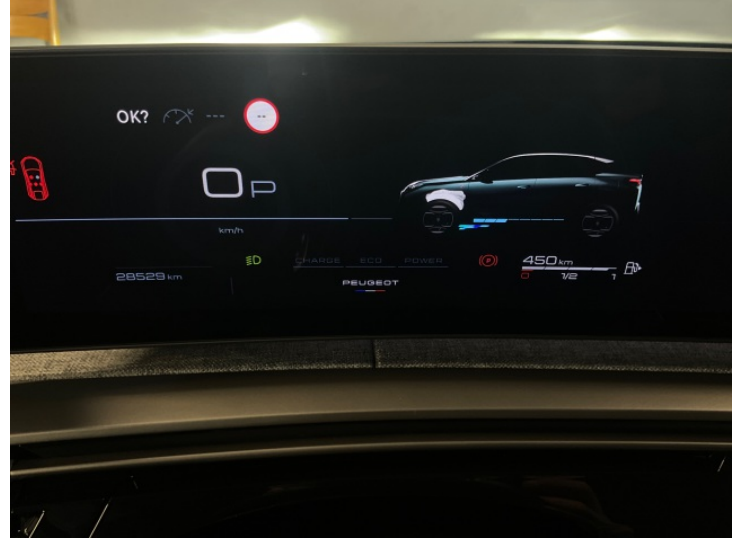
## Araç Resimleri

Tampon, arka, Arka tampon > Çizik

Kaporta, Sağ Üst Frangart > Çizik

Motor kaputu, Motor kaputu > Çizik

Kapı, sol ön, Kapı, sol ön > Çizik

Çamurluk, sol, Çamurluk, sol > Çizik

Kapı, sağ ön, Kapı bandı > Ezik

Tavan, Tavan > Yakıcı Madde  
İle Zarar Görmüş

Tavan, Tavan, ön cam üstü >  
Taş İzi

Camlar, Ön cam > Taş  
İzi

Motor kaputu, Motor kaputu >  
Taş İzi
