# Full Plus Ekspertiz

## 34KPZ659

## Araç Bilgileri

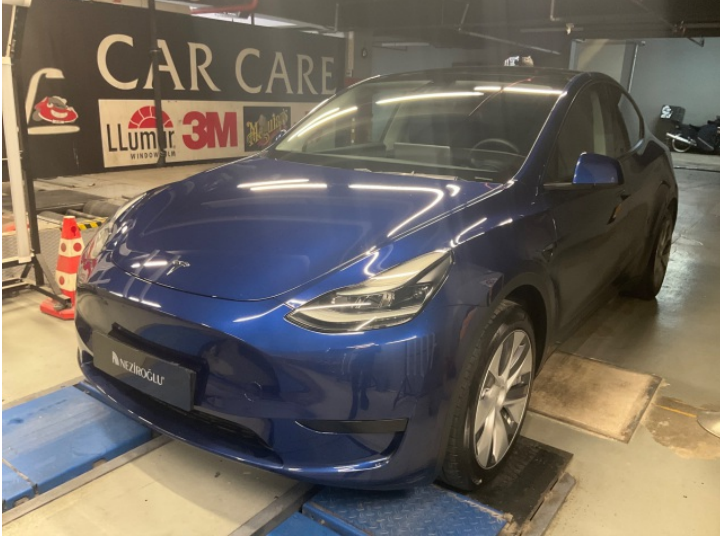
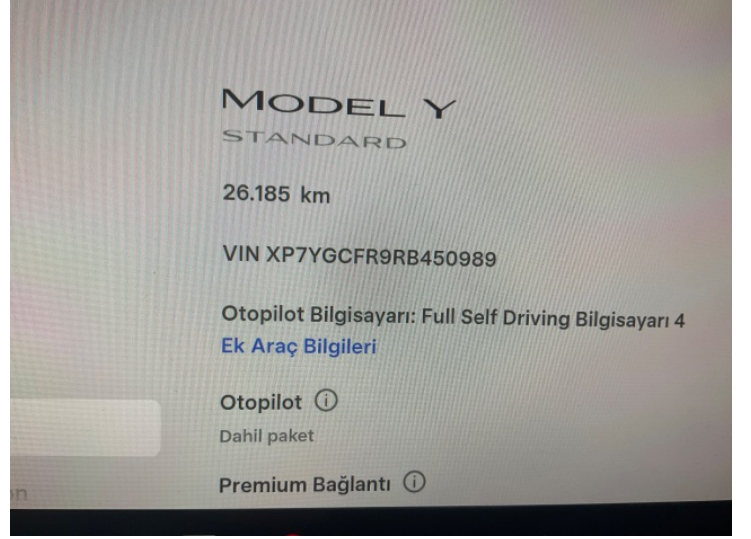
## Araç Resimleri

Dikiz aynası, sağ, Dış dikiz aynası kapağı > Rötüş

Çamurluk, sağ arka, Çamurluk, sağ arka > Yakıcı Madde ile Zarar Görmüş

Kapı, sol ön, Kapı, sol ön > Rötüş

Tampon, ön, Ön tampon > Rötüş

Camlar, Ön cam > Taş izi

Motor kaputu, Motor kaputu > Taş izi
