# Full Plus Ekspertiz

## 34DRB221

Müşteri NSN MOTORLU ARAÇLAR TİCARET A.Ş.

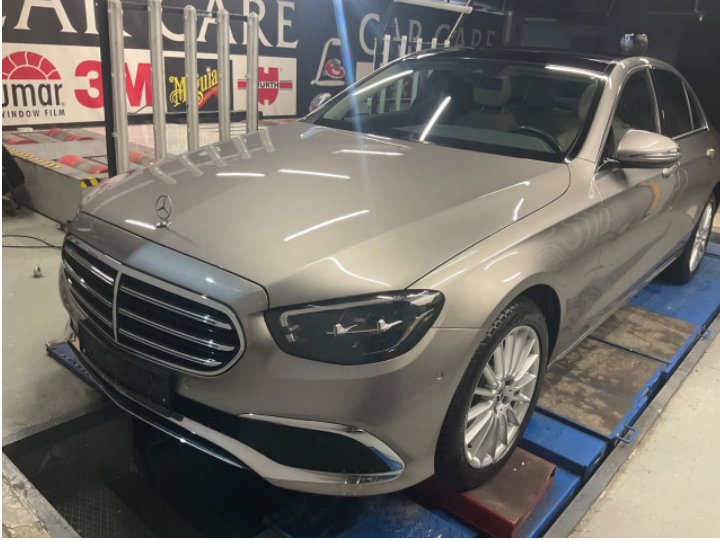
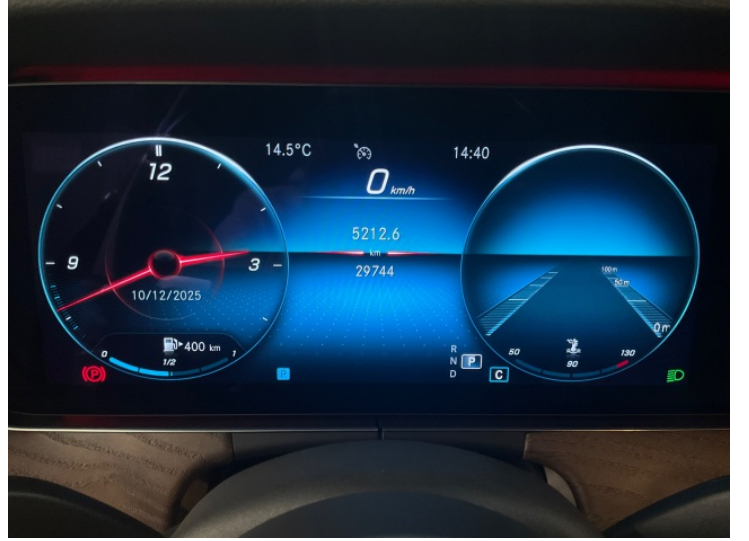
## Araç Resimleri

Kapı, sağ arka, Kapı, sağ arka  
> Çizik

Tampon, arka, Arka tampon >  
Çizik

Camlar, Ön cam > Taş  
İzi

Far camlarında taş izi mevcut.
