Rapor Tarihi: 16.12.2025 12:13 Bayi No: 0601 Sayfa: 1/9  
Rapor No: 06-01-1445742 Araç Giriş Tarihi: 16.12.2025 11:43 Araç Çıkış Tarihi: 16.12.2025 12:13  
Mersis No: 0309073518100001

# Full Plus Ekspertiz

## 06FOD585

## Araç Bilgileri

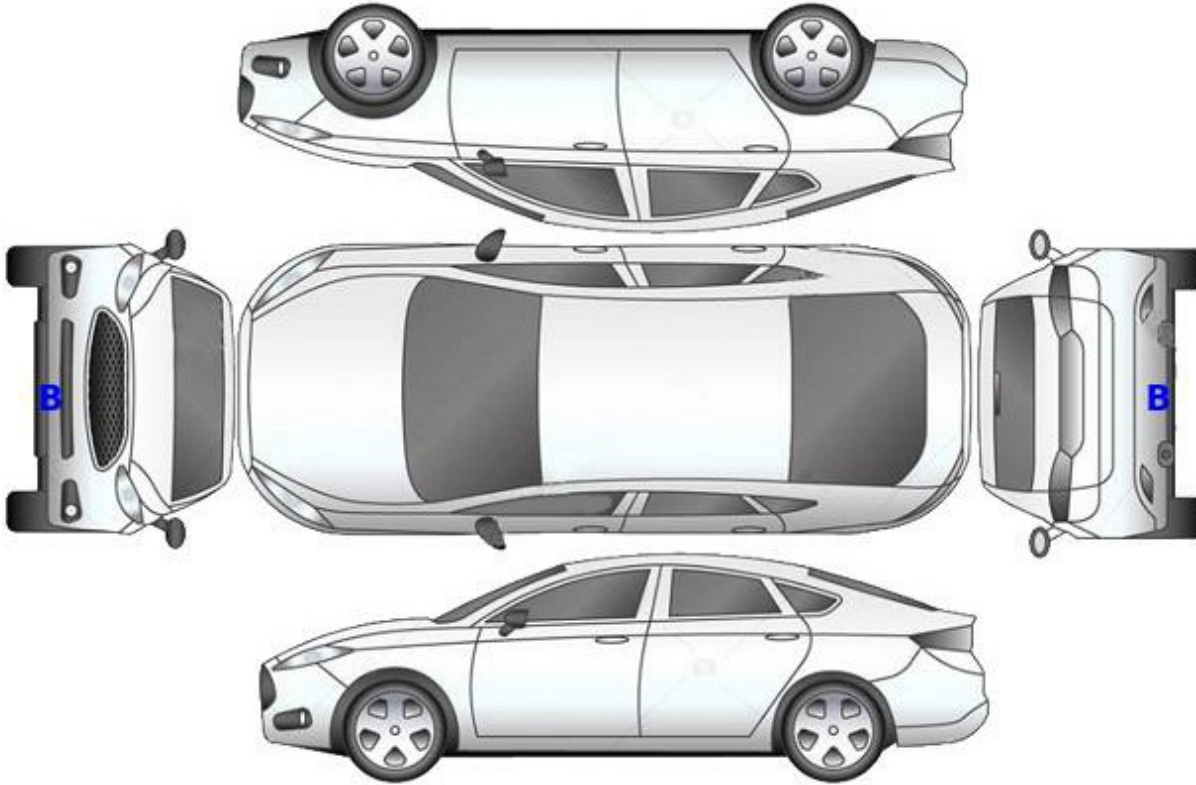
## Kaporta Kontrolü(Değişmiş Boyanmış kontrolü)

B: Boyalı

B/2: Lokal Boyalı

D: Değişmiş

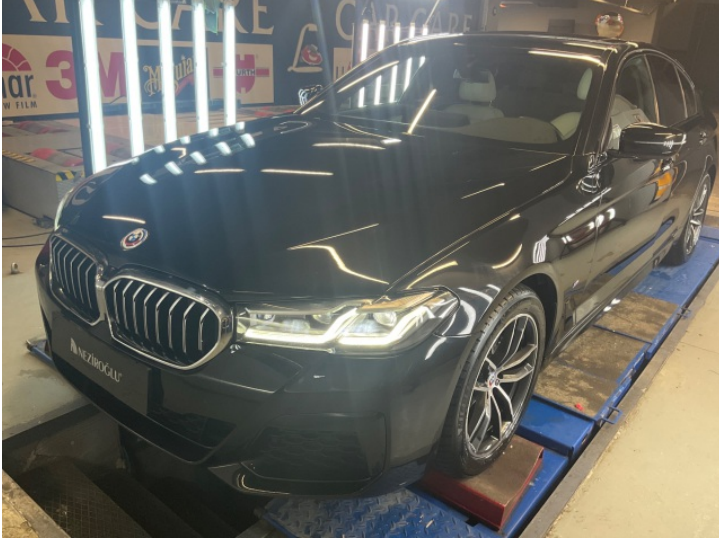
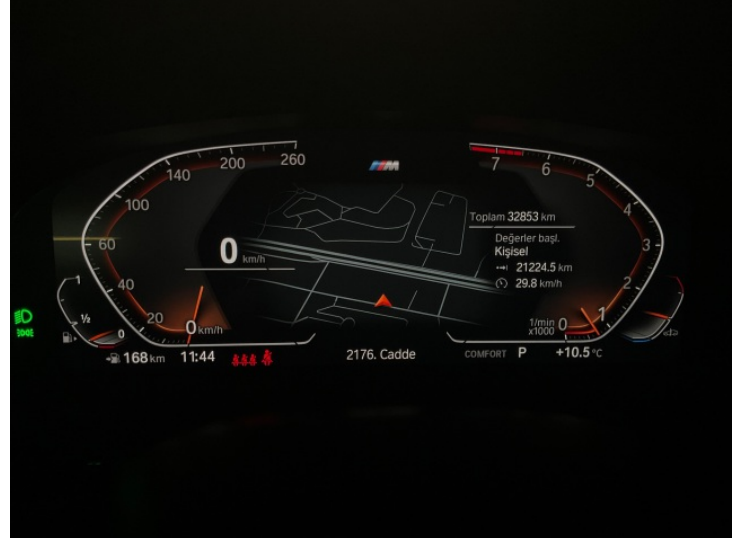
## Araç Resimleri

Çamurluk, sağ, Çamurluk, sağ  
> Çizik

Çamurluk, sağ arka, Çamurluk,  
sağ arka > Çizik

Tampon, ön, Ön tampon >  
Rötüş

Camlar, Ön cam > Taş  
Izi

Motor kaputu, Motor kaputu >  
Taş Izi
