# Full Plus Ekspertiz

## 34EYL879

| Marka | Kia | Motor Hacmi | 998cc |
| Rengi | KIRMIZI | Model | Picanto |

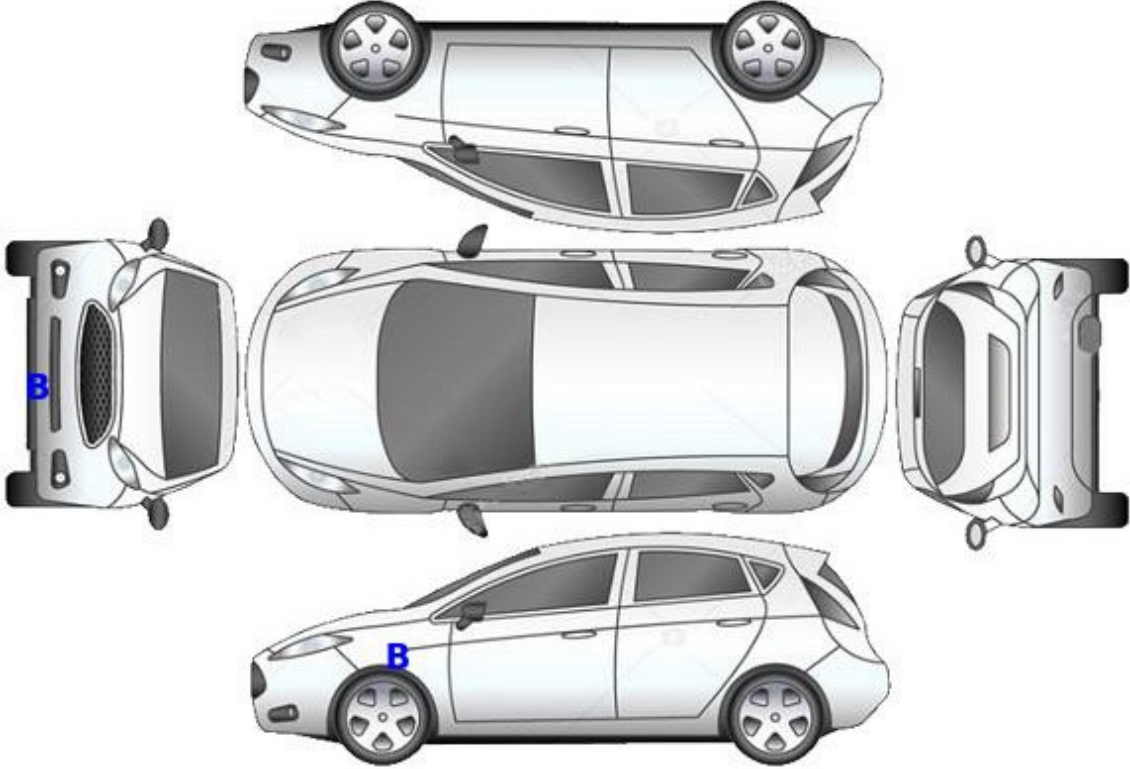
## Kaporta Kontrolü(Değişmiş Boyanmış kontrolü)

Sağ ön davlumbaz standart dışı onarım mevcut.

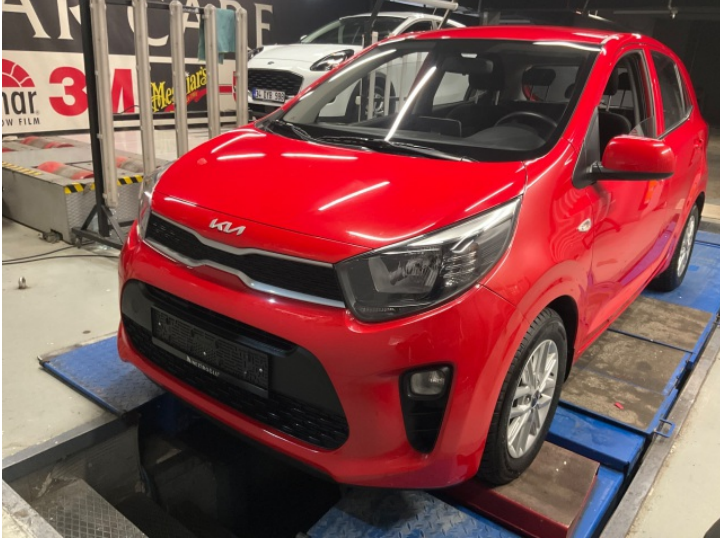
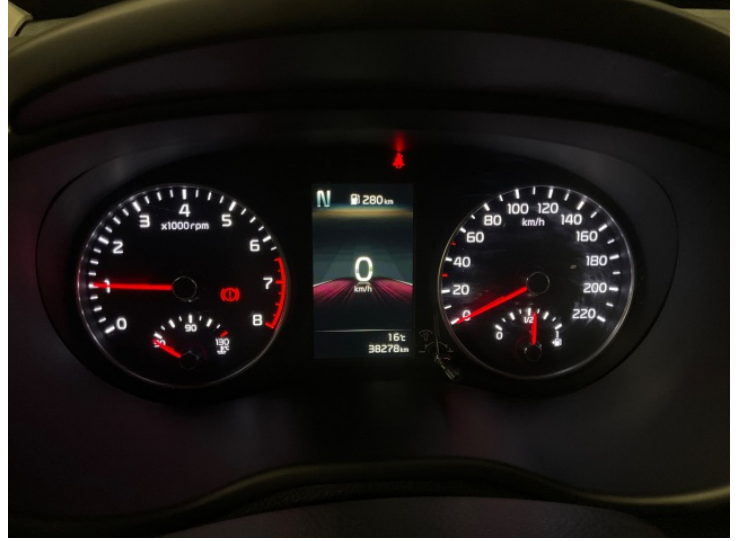
## Araç Resimleri

## Çizik

Arka lambalar, Arka lamba camı, sağ > Çizik

## Vuruk

Marşbiyel, sağ, Marşbiyel, sağ > Ezik
