# Full Plus Ekspertiz

## 33ASS625

## Araç Bilgileri

| Rengi | GRI | Model | C |

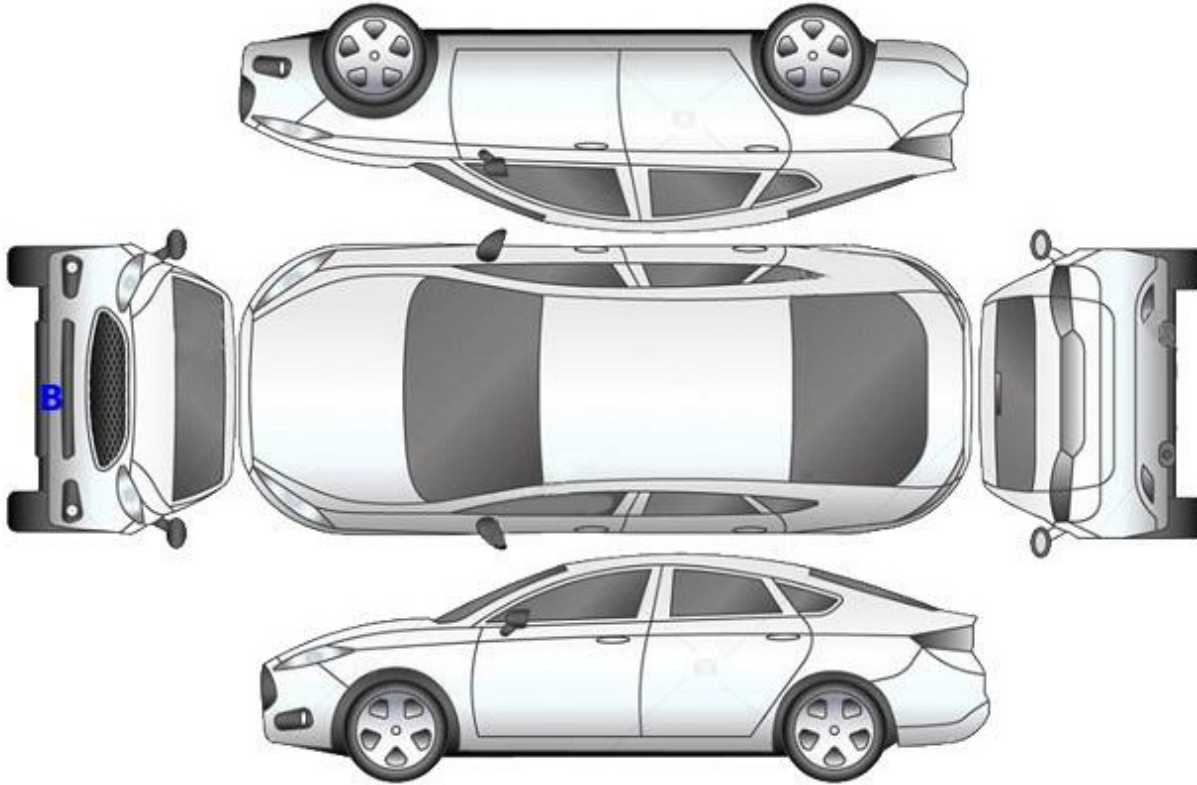
## Kaporta Kontrolü(Değişmiş Boyanmış kontrolü)

B: Boyalı

B/2: Lokal Boyalı

D: Değişmiş

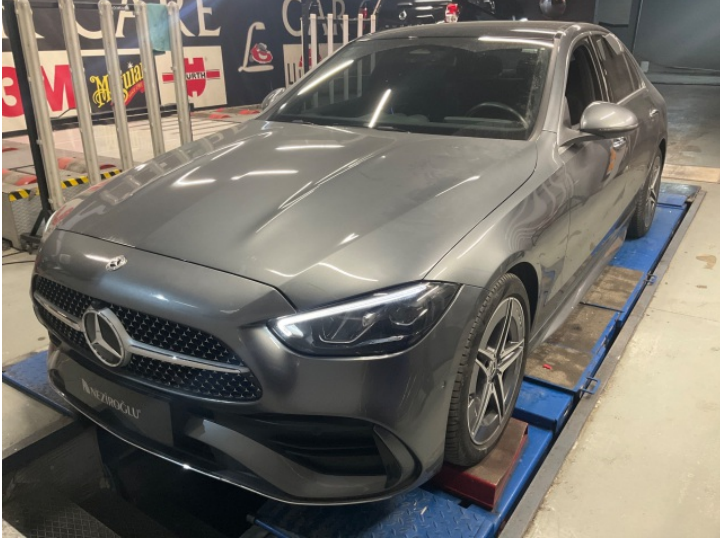
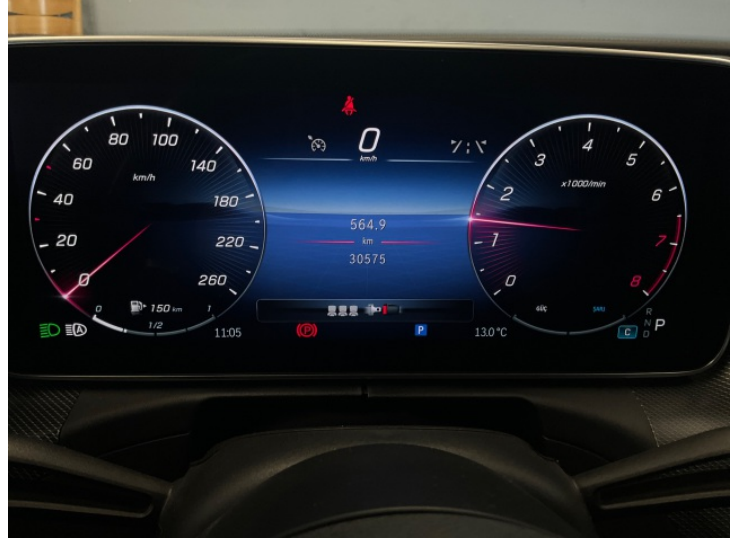
## Araç Resimleri

Tampon, arka, Arka tampon > Rötüş

Kapı, sol ön, Kapı, sol ön > Standart Dışı Onarım

Motor kaputu, Motor kaputu > Standart Dışı Onarım

Çamurluk, sol, Çamurluk, sol > Rötüş

Far bağlantı ayağı, sağ - Standart Dışı Onarım
