# Full Plus Ekspertiz

## 06DME360

Müşteri NSN MOTORLU ARAÇLAR TİCARET A.Ş.

| Marka | Audi | Motor Hacmi | 1968cc |

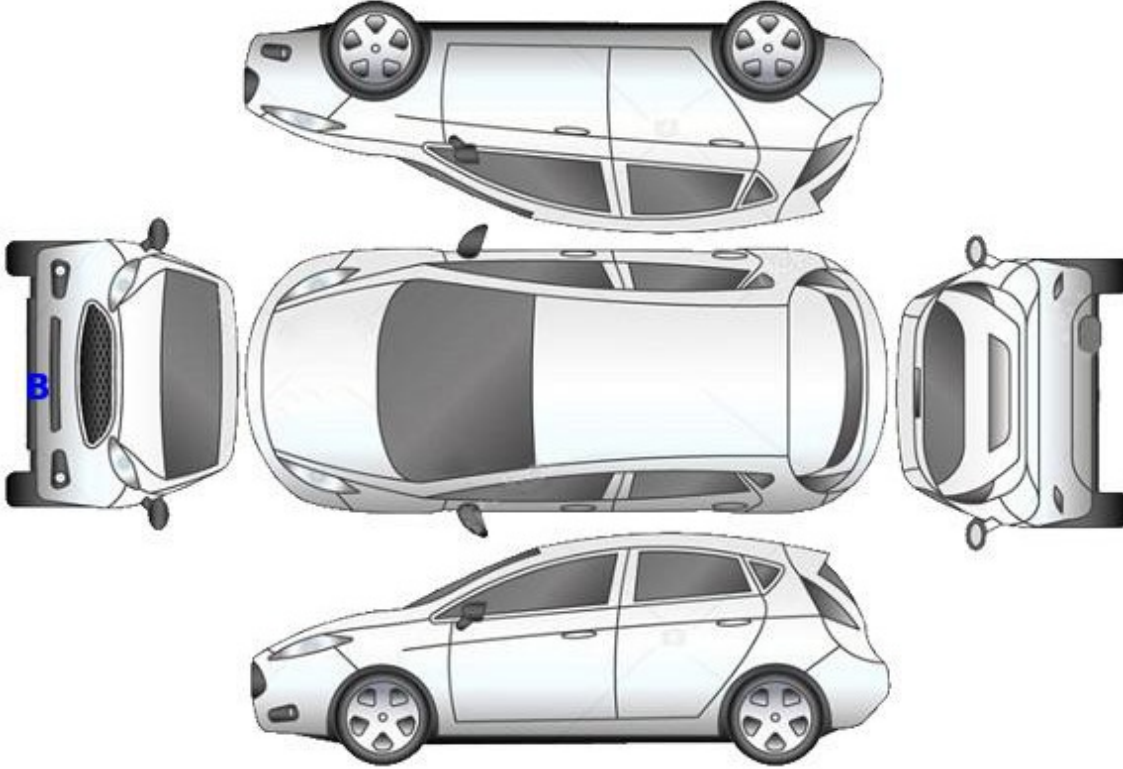
## Kaporta Kontrolü(Değişmiş Boyanmış kontrolü)

B: Boyalı

B/2: Lokal Boyalı

D: Değişmiş
