# Full Plus Ekspertiz

## 06EIN207

## Araç Bilgileri

| Marka | DS Automobiles | Motor Hacmi | 1499cc |

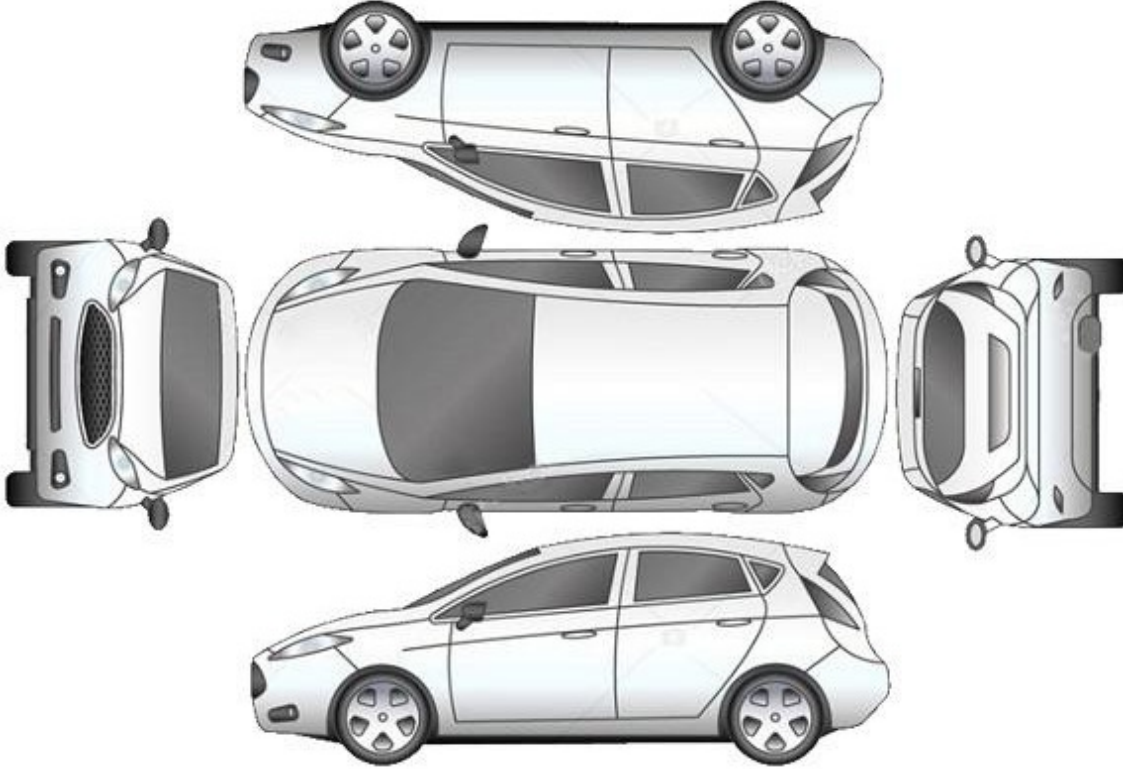
## Kaporta Kontrolü(Değişmiş Boyanmış kontrolü)

\*\*\*Araçta değişmiş ve boyanmış parça bulunmamaktadır\*\*\*

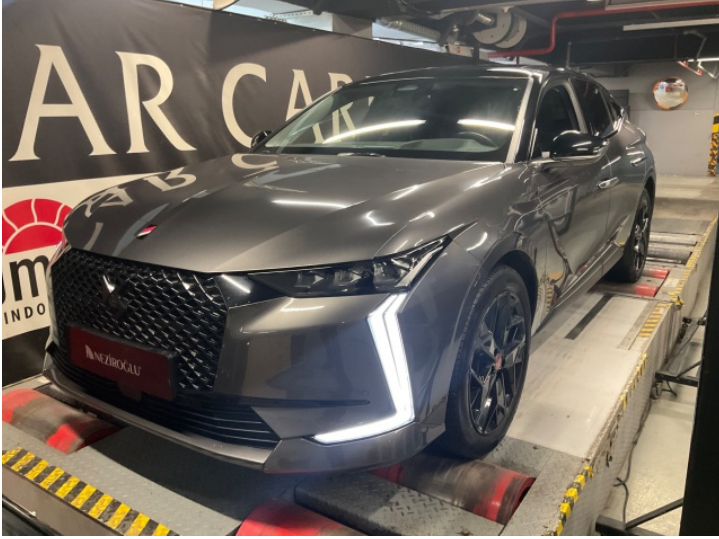
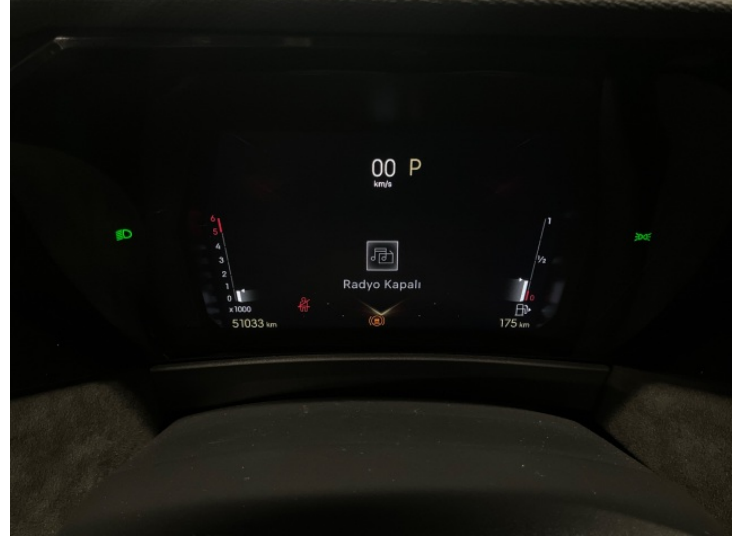
## Araç Resimleri

Tampon, ön, Ön tampon >  
Çizik

Kapı, sağ ön, Kapı, sağ ön >  
Çizik

Kapı, sol ön, Kapı, sol ön >  
Çizik

Kapı, sağ arka, Kapı, sağ arka  
> Ezik
