Rapor Tarihi: 24.12.2025 10:45 Bayi No: 0601 Sayfa: 1/9  
Rapor No: 06-01-1448752 Araç Giriş Tarihi: 24.12.2025 10:12 Araç Çıkış Tarihi: 24.12.2025 10:45  
Mersis No: 0309073518100001

# Full Plus Ekspertiz

## 34FJN868

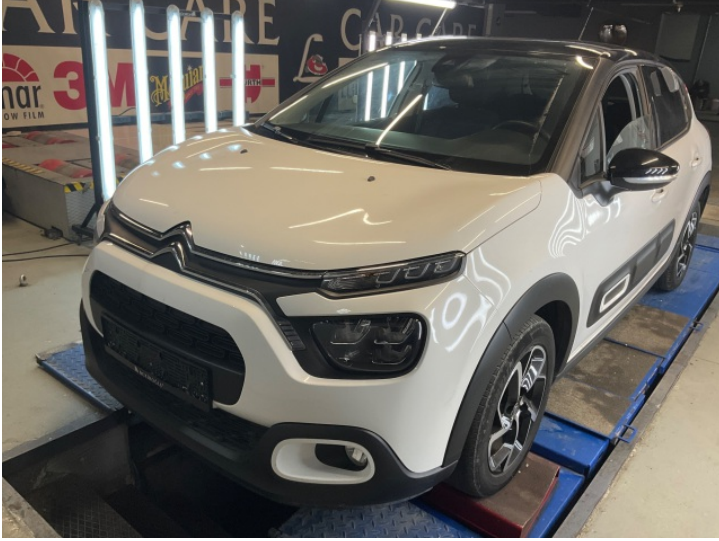
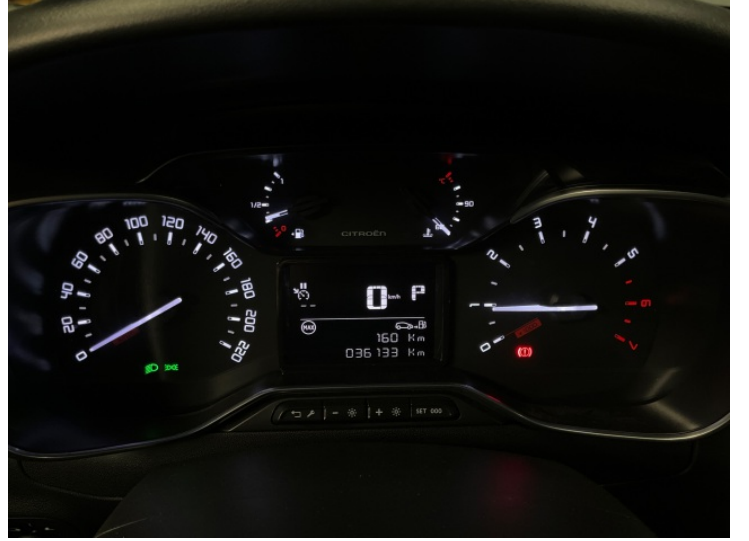
## Araç Resimleri

Marşbiyel, sol, Marşbiyel  
plastığı, sol > Çizik

Tavan, Tavan > Yakıcı Madde  
İle Zarar Görmüş

Çamurluk, sağ, Çamurluk, sağ  
> Rötüş

Bagaj kapağı/kapısı, Bagaj  
kapısı > Standart Dışı Onarım

Tampon, ön, Ön tampon >  
Rötüş

Arka tampon siyah kaplaması boyalı. Aracın tavanında 5-10 adet hafif dolu hasarı onarımı mevcut.
