| Rapor No: | 06-01-1449125 | Araç Giriş Tarihi: | 25.12.2025 11:21 | Araç Çıkış Tarihi: | 25.12.2025 11:49 |

# Full Plus Ekspertiz

## 06FNV289

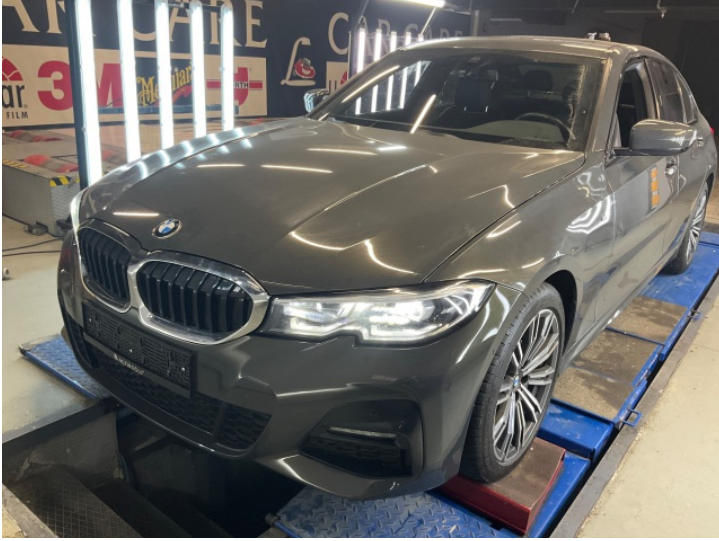
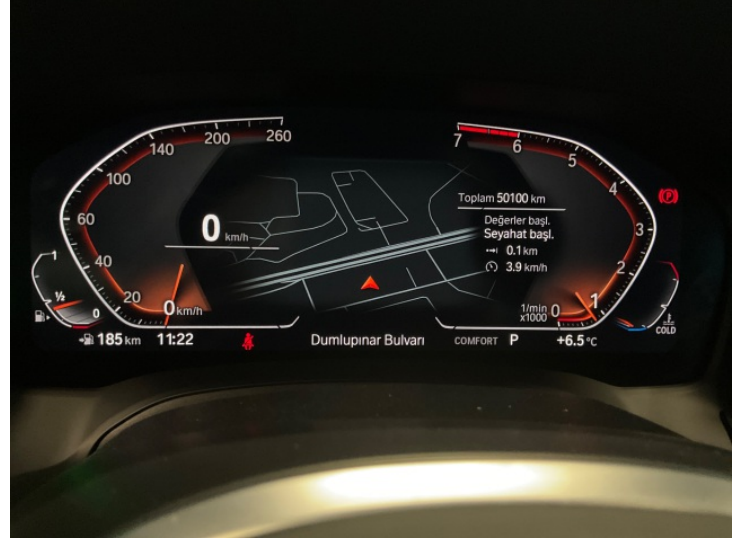
## Araç Resimleri

Çamurluk, sol arka, Çamurluk, sol arka > Rötüş

Marşbiyel, sağ, Marşbiyel plastiği, sağ > Rötüş

Tavan, Ön cam direği, sol > Noktasal Ezik

Bagaj kapağı/kapısı, Bagaj kapısı > Rötüş

Çamurluk, sağ arka, Çamurluk, sağ arka > Noktasal Ezik

Camlar, Ön cam > Taş izi

Motor kaputu, Motor kaputu > Taş izi

Araç geneli noktasal rötüşler mevcut.
