Rapor Tarihi: 24.09.2025 15:10 Bayi No: 0601 Sayfa: 1/9  
Rapor No: 06-01-1419742 Araç Giriş Tarihi: 24.09.2025 14:00 Araç Çıkış Tarihi: 24.09.2025 15:10  
Mersis No: 0309073518100001

# Full Plus Ekspertiz

## 34HNG782

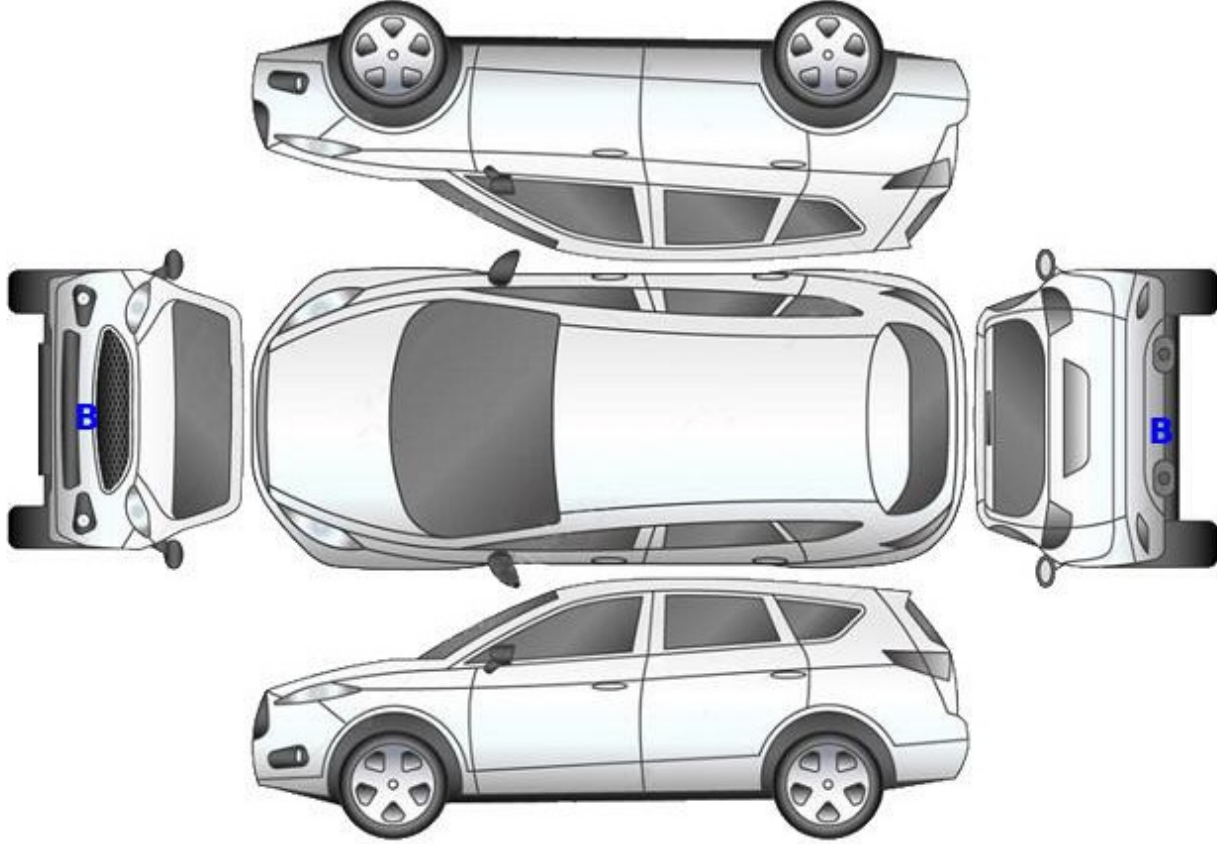
## Kaporta Kontrolü(Değişmiş Boyanmış kontrolü)

B: Boyalı

B/2: Lokal Boyalı

D: Değişmiş

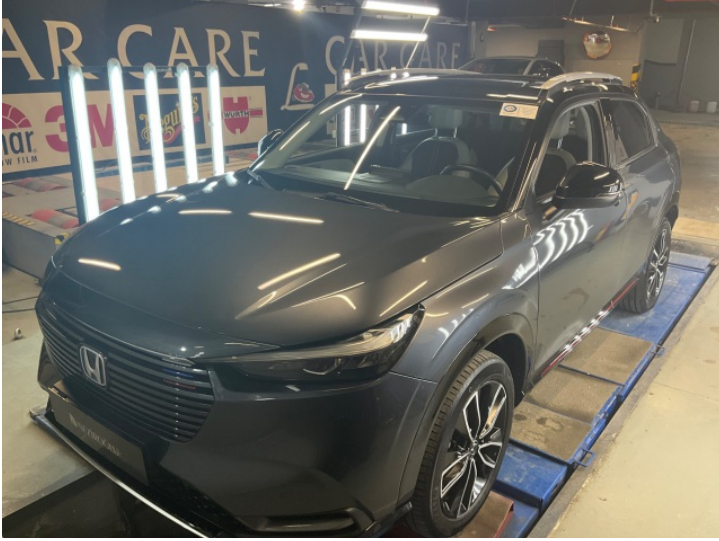
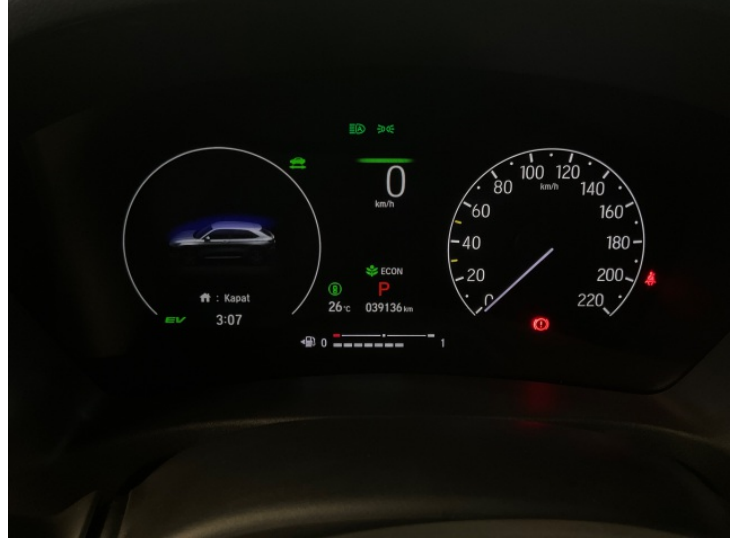
## Araç Resimleri

Dikiz aynası, sol, Dış dikiz aynası kapağı > Çizik

Dikiz aynası, sağ, Dış dikiz aynası kapağı > Çizik

Kapı, sağ arka, Kapı bandı > Çizik
