# Full Plus Ekspertiz

## 06FCY519

| Marka | Jeep | Motor Hacmi | 1332cc |
| Rengi | GRİ SİYAH | Model | Compass |

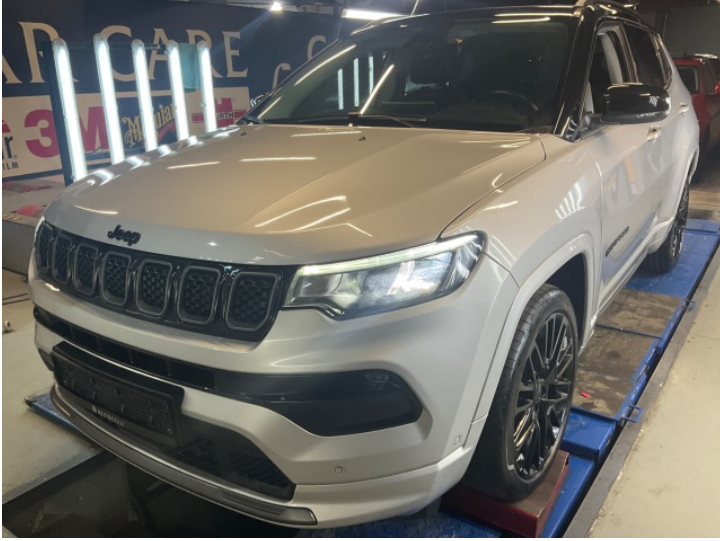
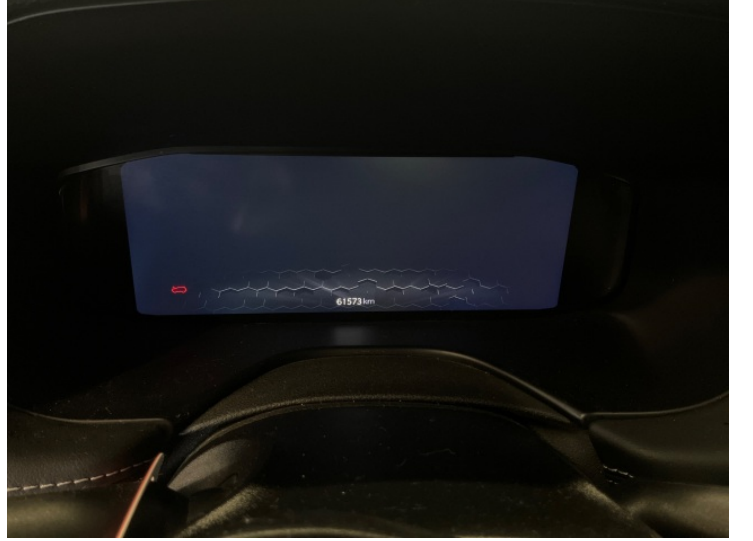
## Araç Resimleri

Tampon, ön, Ön tampon > Çizik

Tampon, arka, Arka tampon > Çizik

Döşemeler/Kapaklar, Bagaj kapağı, iç döşemesi > Çizik

Kapı, sağ arka, Kapı bandı > Çizik
