| Rapor No: | 06-01-1451393 | Araç Giriş Tarihi: | 31.12.2025 13:50 | Araç Çıkış Tarihi: | 02.01.2026 15:03 |

# Full Plus Ekspertiz

## 34MYP712

## Kaporta Kontrolü(Değişmiş Boyanmış kontrolü)

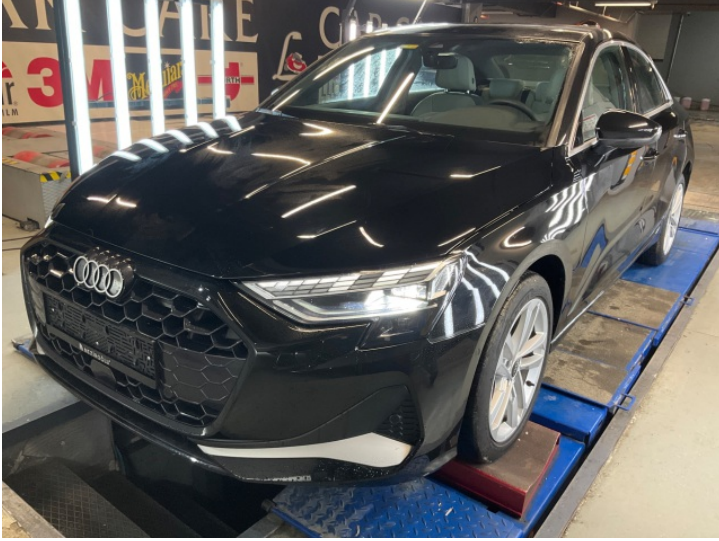
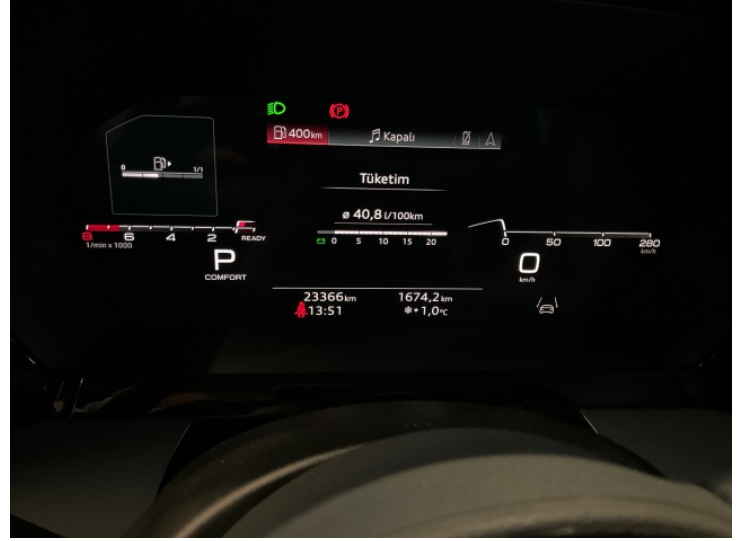
## Araç Resimleri

Tampon, arka, Arka tampon > Rötüş

Motor kaputu, Motor kaputu > Taş Izi

Camlar, Ön cam > Taş Izi

Far camlarında taş izleri mevcut.
