# Full Plus Ekspertiz

## 34PFG875

| Marka | Volkswagen | Motor Hacmi | 999cc |
| Rengi | MAVİ | Model | Golf |

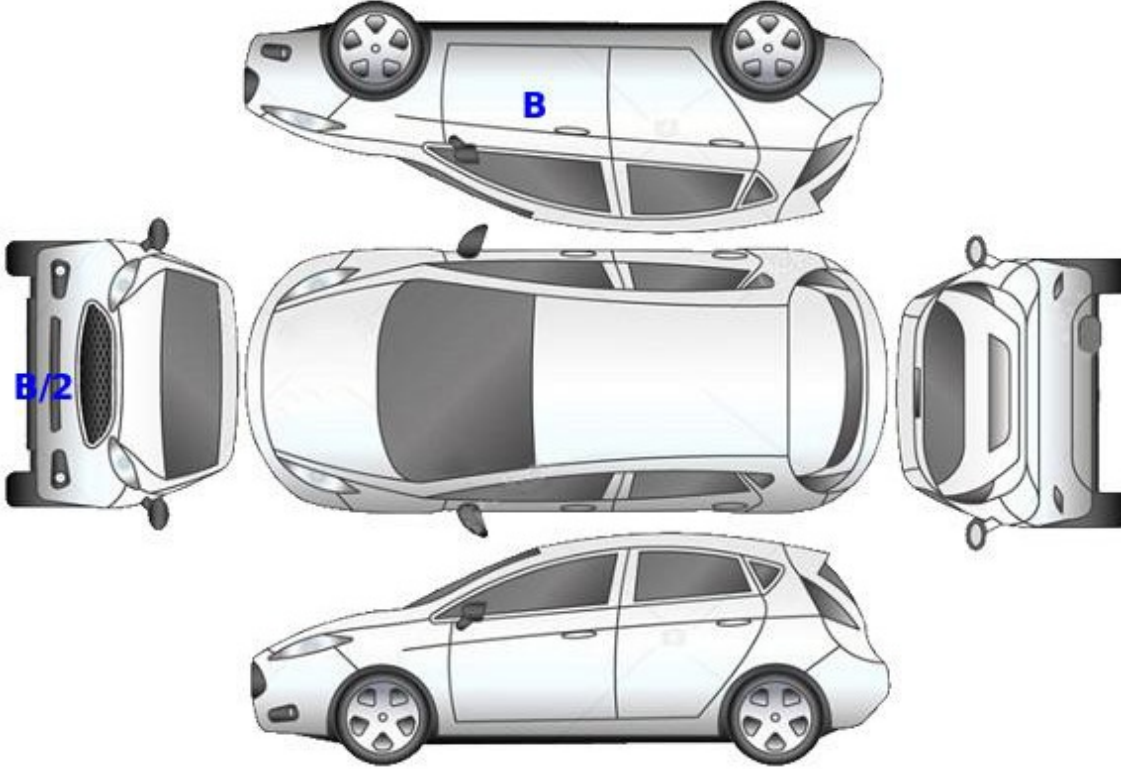
## Kaporta Kontrolü(Değişmiş Boyanmış kontrolü)

B: Boyalı

B/2: Lokal Boyalı

D: Değişmiş

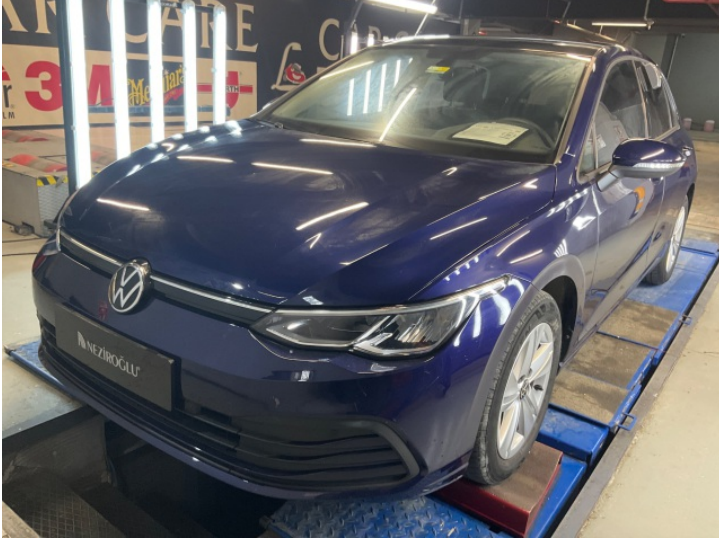
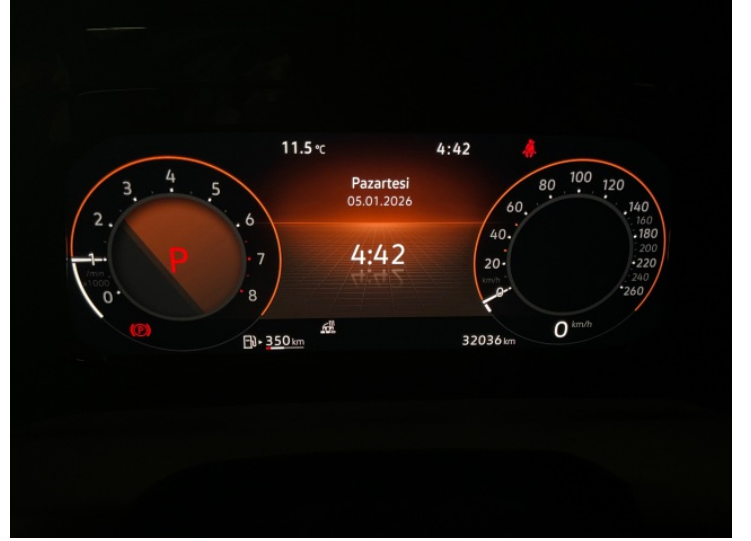
## Araç Resimleri

Tampon, ön, Ön tampon > Rötüş

Tampon, arka, Arka tampon > Rötüş

Kapı, sol arka, Kapı, sol arka > Standart Dışı Onarım

Tavan, Tavan > Yakıcı Madde ile Zarar Görmüş
