# Full Plus Ekspertiz

## 34SKB33

| Plaka | 34SKB33 | Şanzıman Tipi | Otomatik |
| Marka | Mercedes-Benz | Motor Hacmi | 1597cc |

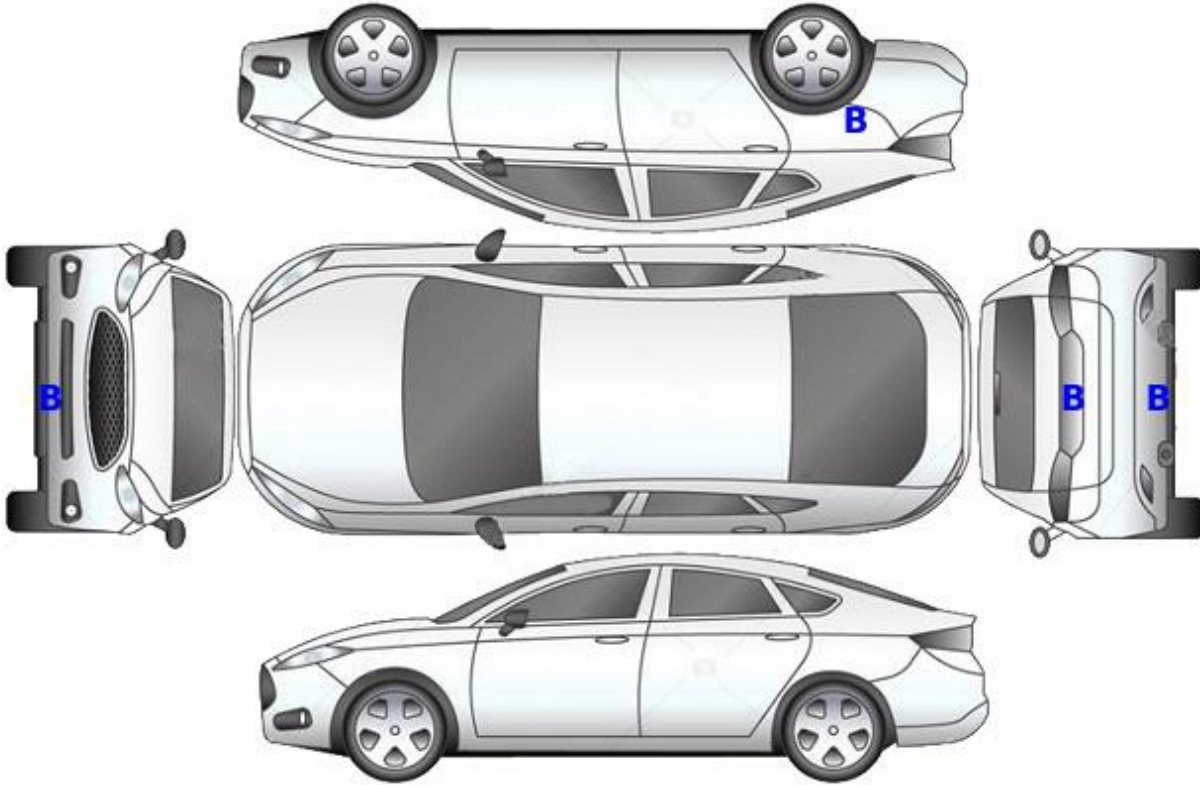
## Kaporta Kontrolü(Değişmiş Boyanmış kontrolü)

B: Boyalı

B/2: Lokal Boyalı

D: Değişmiş

Marşbiyel plastiği, sağ - Boyalı

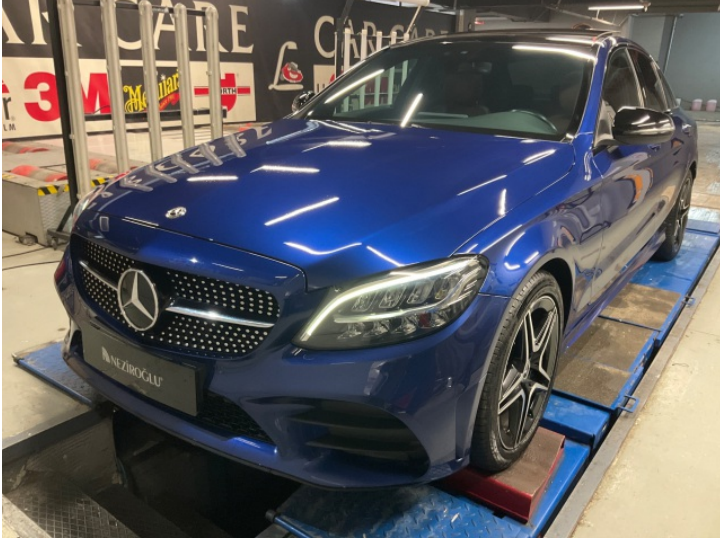
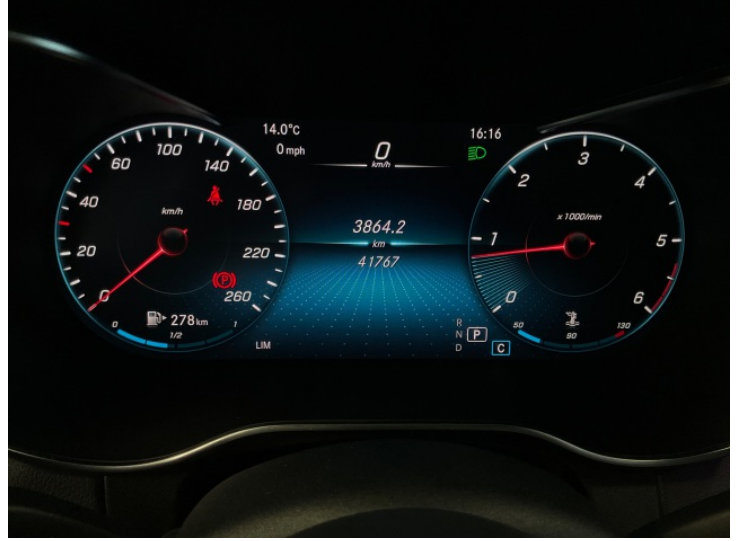
## Çizik

Dikiz aynası, sol, Dış dikiz aynası kapağı > Çizik

Dikiz aynası, sağ, Dış dikiz aynası kapağı > Çizik
