Rapor Tarihi: 15.01.2026 16:34 Bayi No: 0601 Sayfa: 1/8  
Rapor No: 06-01-1455657 Araç Giriş Tarihi: 15.01.2026 16:22 Araç Çıkış Tarihi: 15.01.2026 16:34  
Mersis No: 0309073518100001

# Full Plus Ekspertiz

## 34KYT581

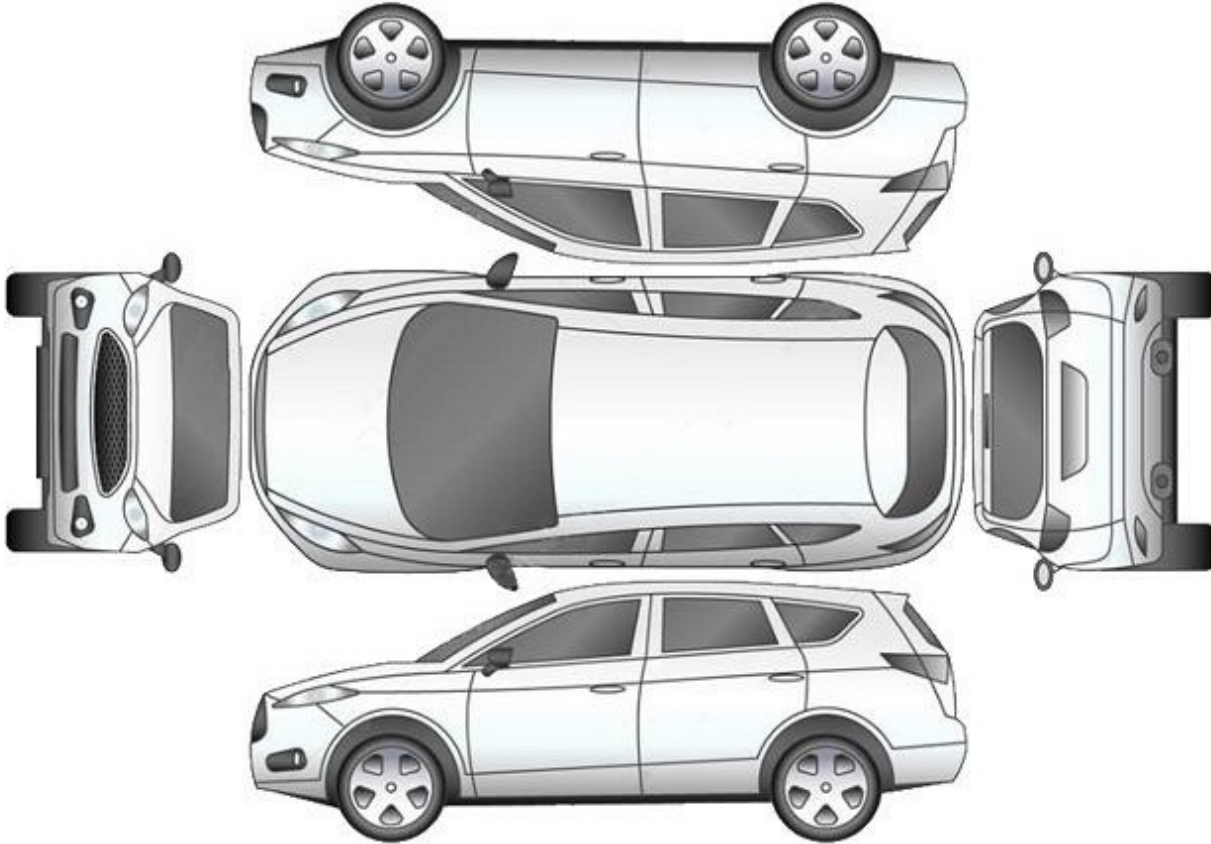
## Kaporta Kontrolü(Değişmiş Boyanmış kontrolü)

\*\*\*Araçta değişmiş ve boyanmış parça bulunmamaktadır\*\*\*

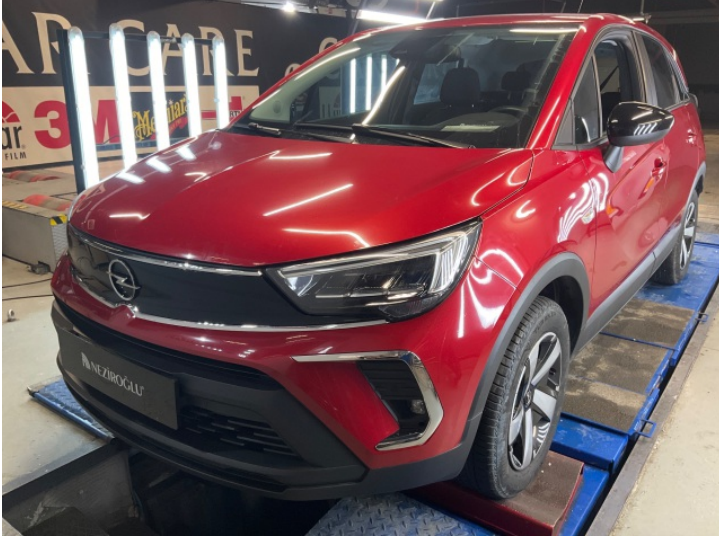
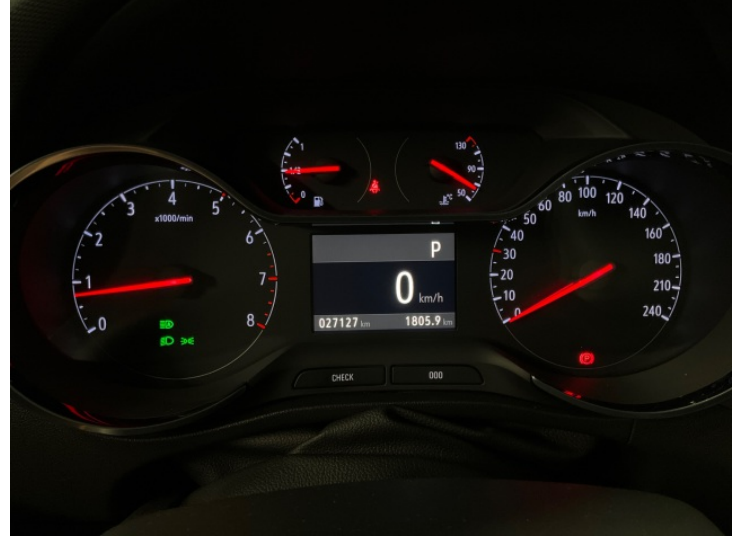
## Araç Resimleri

Kapı, sağ arka, Kapı, sağ arka  
> Standart Dışı Onarım

Araç komple şeffaf folyo kaplı olduğu için gözle boya ve kusur kontrolü yapılamamıştır.
