# Full Plus Ekspertiz

## 07CEP397

| Plaka | 07CEP397 | Şanzıman Tipi | Otomatik |
| Rengi | BEYAZ SİYAH | Model | C3 AirCross |

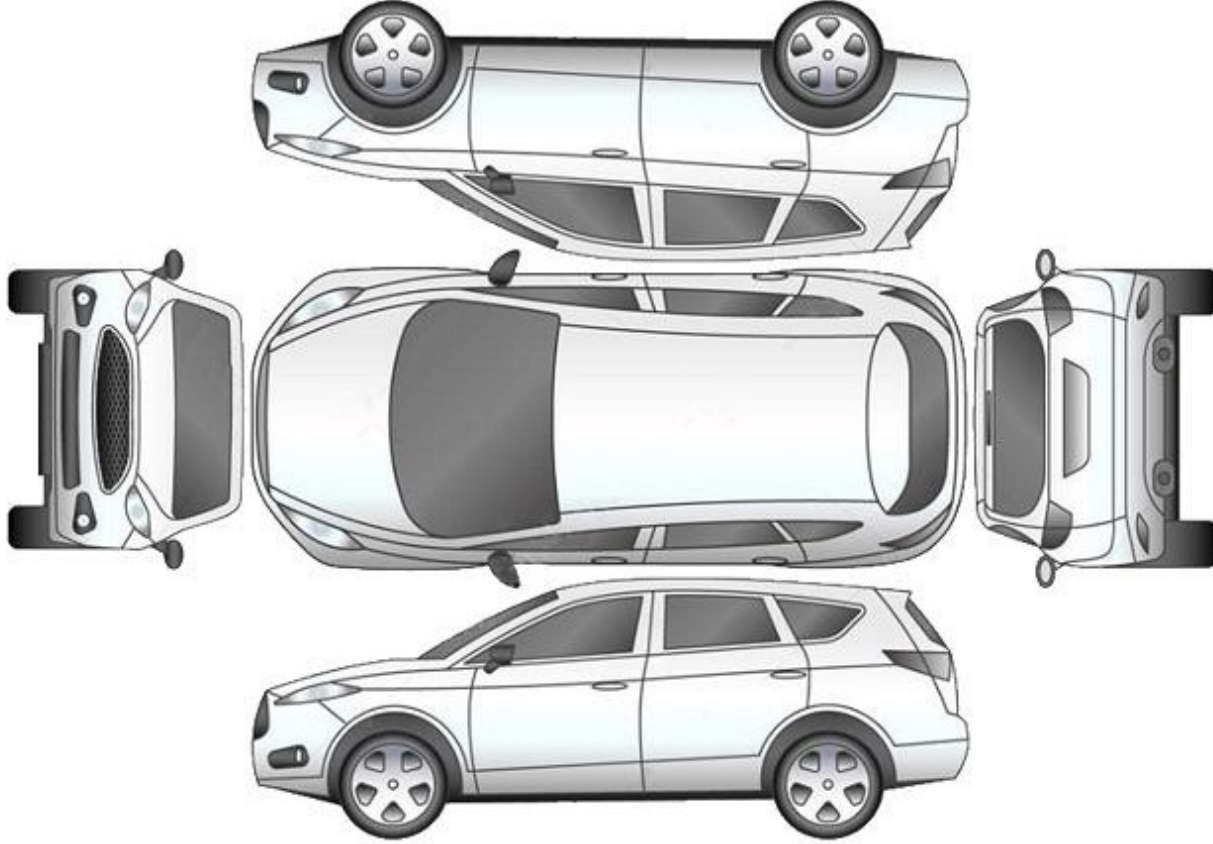
## Kaporta Kontrolü(Değişmiş Boyanmış kontrolü)

\*\*\*Araçta değişmiş ve boyanmış parça bulunmamaktadır\*\*\*

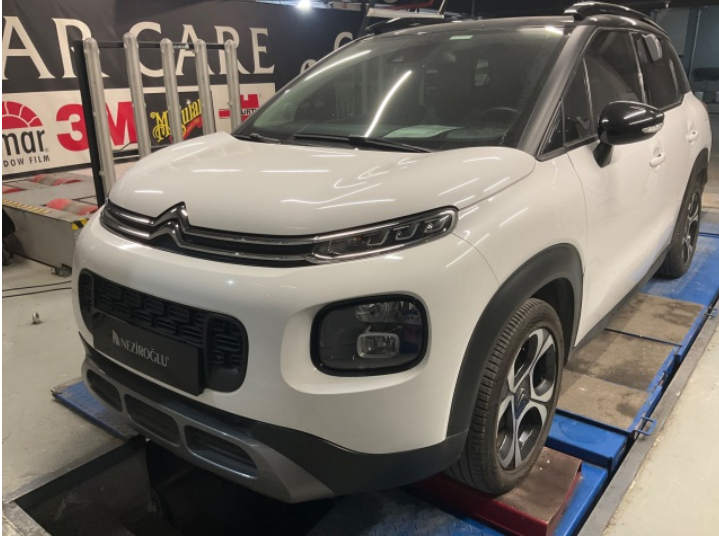
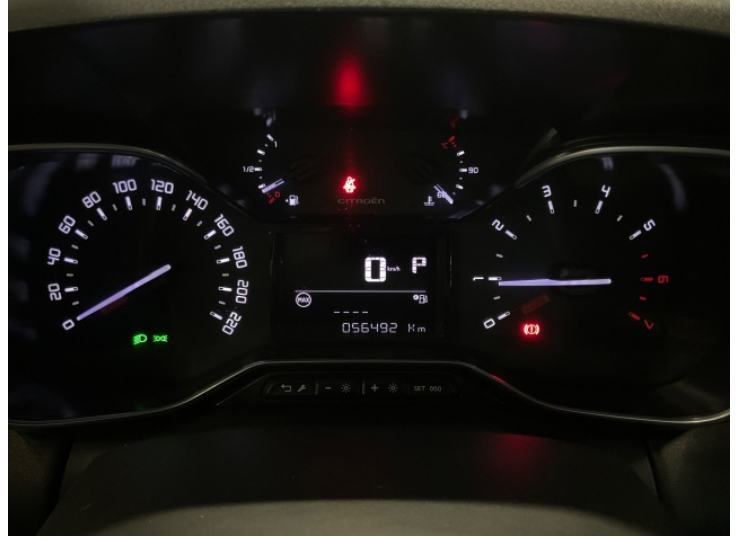
## Araç Resimleri

Farlar, Far camı, sol >  
Çizik

Dikiz aynası, sağ, Dış dikiz  
aynası kapağı > Rötüş

Kapı, sol arka, Kapı, sol arka >  
Rötüş

Kapı, sağ ön, Kapı, sağ ön >  
Rötüş

Tampon, ön, Ön tampon >  
Rötüş

Tavanda kuş pisliği yanığı mevcut. Sol iki kapıda düzeltme mevcut.
