# Full Plus Ekspertiz

## 06FPH214

Müşteri NSN MOTORLU ARAÇLAR TİCARET A.Ş.

| Motor Hacmi | 1499cc | Marka | BMW |

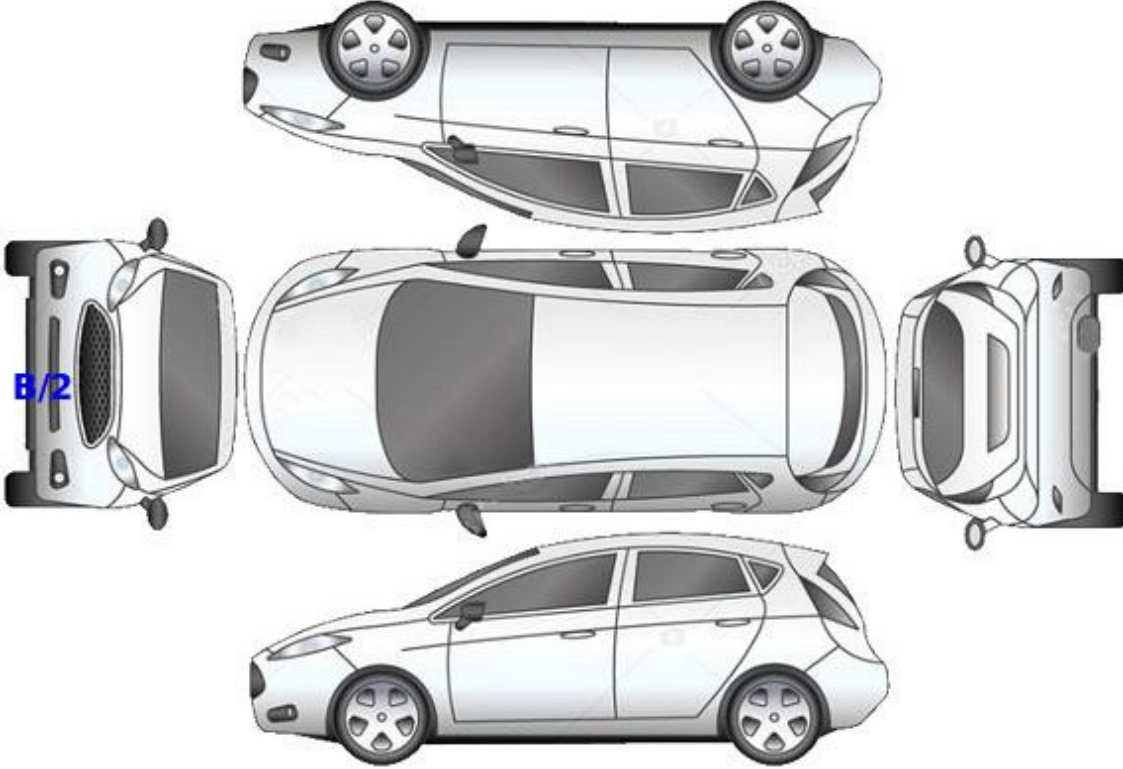
## Kaporta Kontrolü(Değişmiş Boyanmış kontrolü)

B: Boyalı

B/2: Lokal Boyalı

D: Değişmiş

Motor kaputu şeffaf folyo kaplı olduğu için gözle boya ve kusur kontrolü yapılamamıştır.

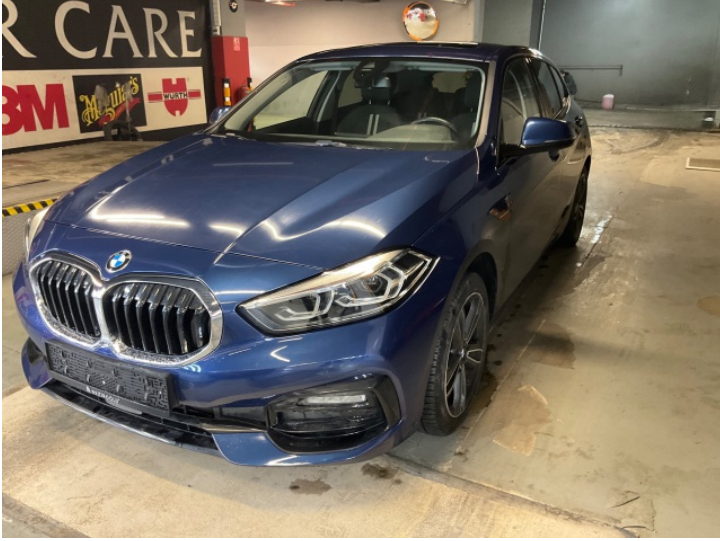
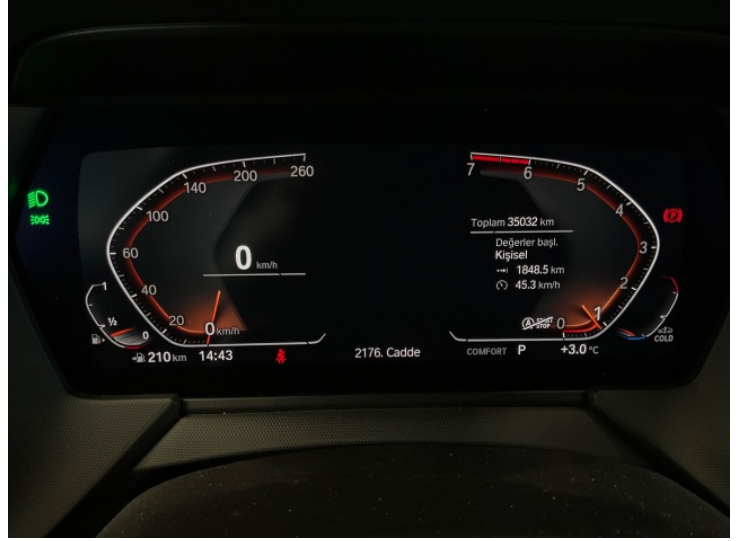
## Araç Resimleri

Çamurluk, sağ arka, Çamurluk, sağ arka > Yakıcı Madde ile Zarar Görmüş

Çamurluk, sol arka, Çamurluk, sol arka > Yakıcı Madde ile Zarar Görmüş

Tavan, Tavan > Yakıcı Madde ile Zarar Görmüş
