# Full Plus Ekspertiz

## 06FFM330

| Motor Hacmi | 0cc | Marka | Tesla |
| Rengi | KIRMIZI | Model | ModelY |

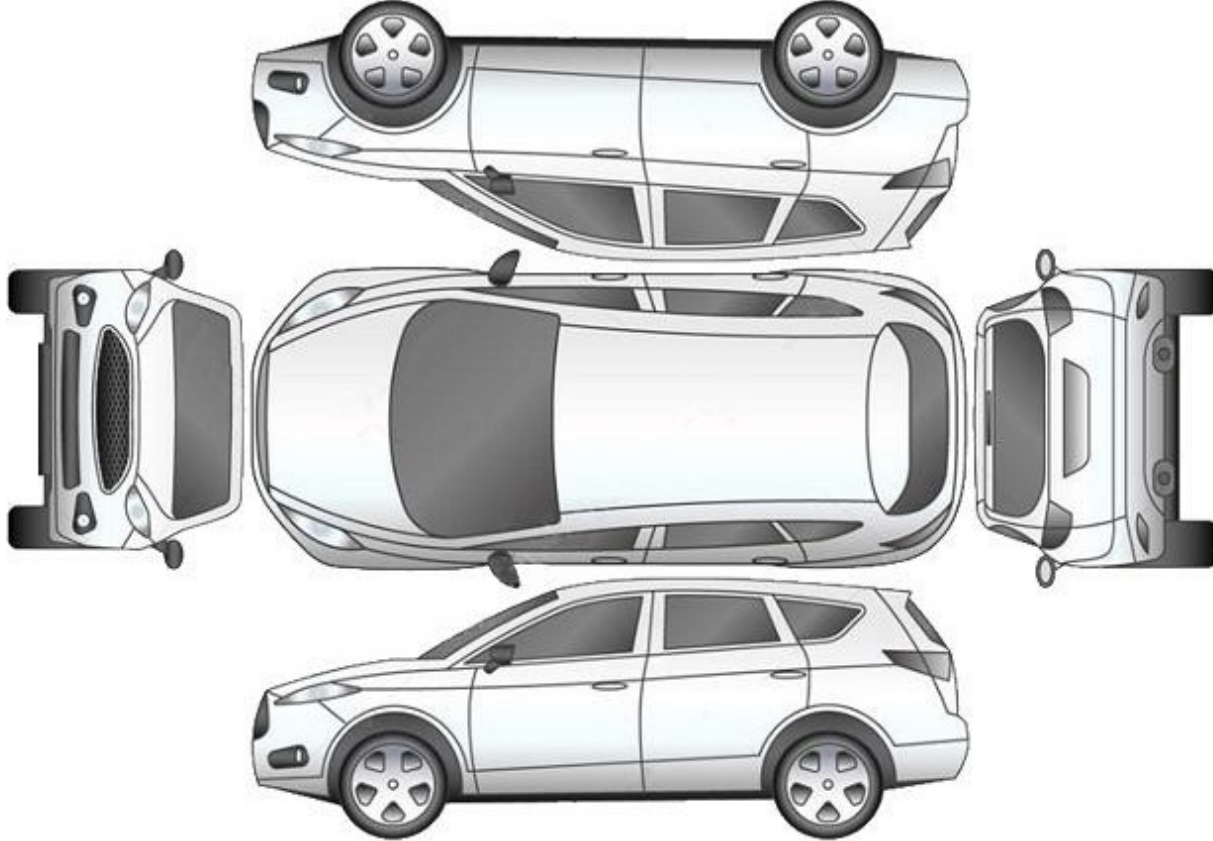
## Kaporta Kontrolü(Değişmiş Boyanmış kontrolü)

B: Boyalı

B/2: Lokal Boyalı

D: Değişmiş

\*\*\*Araçta değişmiş ve boyanmış parça bulunmamaktadır\*\*\*

Araç komple şeffaf folyo kaplı olduğu için gözle boya ve kusur kontrolü yapılamamıştır. motor kaputu civataları işlemlidir.
