# Full Plus Ekspertiz

## 07BNM757

| Motor Hacmi | 1499cc | Marka | Peugeot |
| Rengi | BEYAZ SİYAH | Model | 3008 |

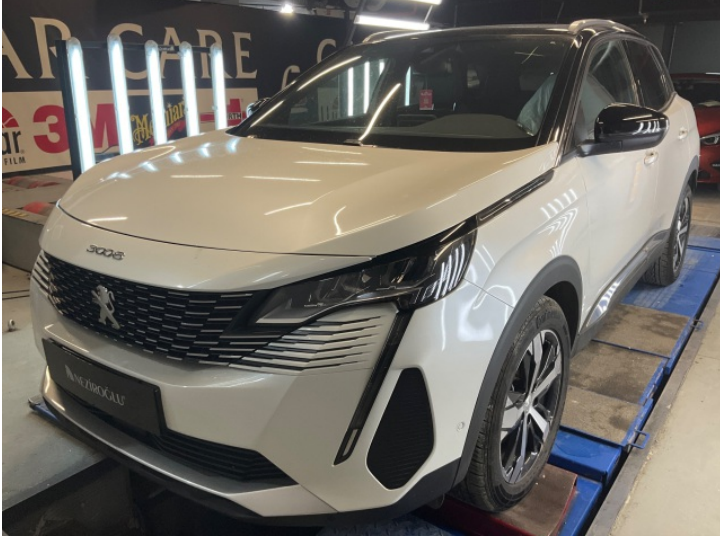
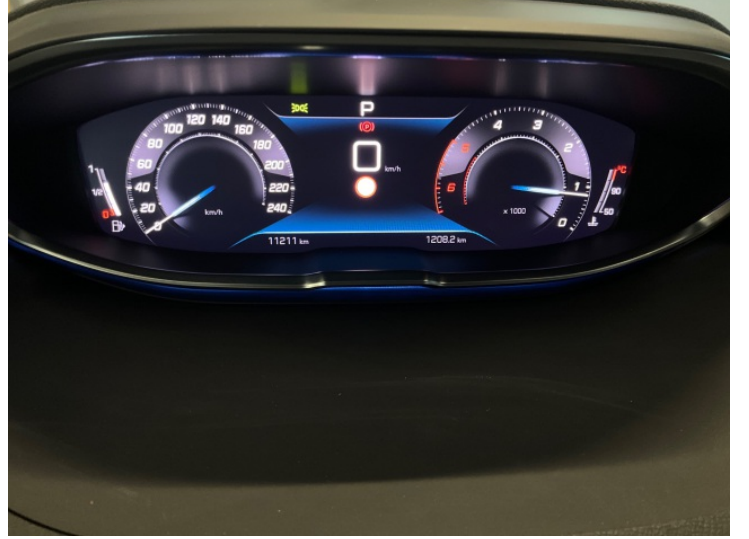
## Araç Resimleri

Çamurluk, sağ arka, Çamurluk, sağ arka > Standart Dışı Onarım

Kapı, sol ön, Kapı, sol ön > Standart Dışı Onarım

Tampon, ön, Ön tampon > Rötüş

Tavanda kuş pisliği yanıkları mevcut.
