Z OTORİTE EKSPERTİZ OTOMOTİV GAYRİMENKUL TİC. A.Ş. D-Expert
Ankara Şaşmaz Şubesi Bahçekapı Mah.Sanayi Bulvarı No:4/B Şaşmaz
ankara0601@dexpert.com.tr 0312 278 81 82 ETİMESGUT ANKARA

Full Plus Ekspertiz

Plaka	06YA4249	Şanzıman Tipi	Otomatik
KM	153766	Yakıt Cinsi	Benzin
Şase	WDB1260391A390295	Motor Gücü	205 kw
Marka	Mercedes-Benz	Motor Hacmi	5547cc
Rengi	SİYAH	Model	560
Sonraki Muayene Tar.	2027-07-07	Model Yılı	1989
Araç Tipi	Sedan	Ruhsat Sahibi	NEZİROĞLU
Kapı Sayısı	4 Kapı

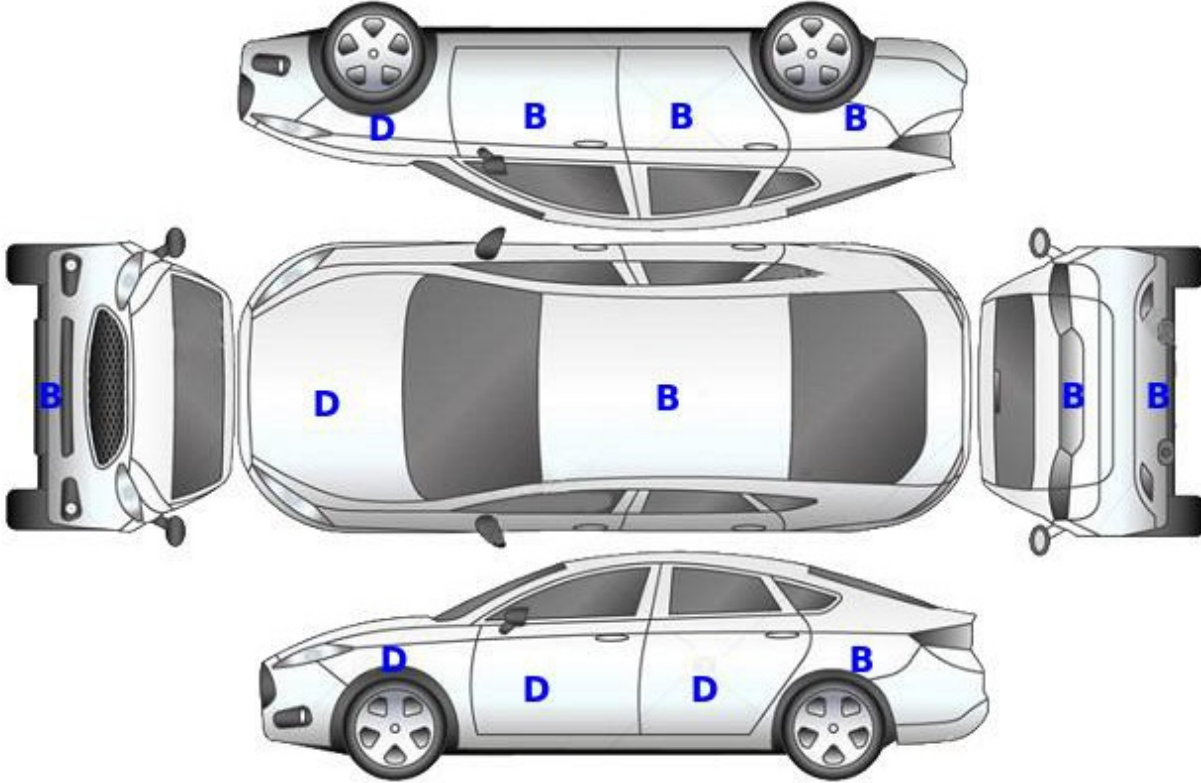
Kaporta Kontrolü(Değişmiş Boyanmış kontrolü)

Parça Grubu	Parça ve Hasar
Marşbiyel, sol	Marşbiyel plastiği, sol - Boyalı
Marşbiyel, sağ	Marşbiyel plastiği, sağ - Boyalı
Kaporta	Sol Üst Frangart - Boyalı
Kaporta	Sağ Üst Frangart - Boyalı
Tavan	Ön cam direği, sağ - Boyalı
Tavan	Ön cam direği, sol - Boyalı
