Rapor Tarihi: 31.01.2026 20:29
Rapor No: 06-01-3456424
Mersis No: 0309073518100001

Full Plus Ekspertiz

Plaka	06CDD008	Şanzıman Tipi	Otomatik
KM	14130	Yakıt Cinsi	Dizel
Şase	SALKA9BW7SA260199	Motor Gücü	258 kw
Motor Hacmi	2997cc	Marka	Land Rover
Rengi	GRI	Model	Range Rover
Sonraki Muayene Tar.	2027-07-26	Model Yılı	2024
Araç Tipi	SUV	Ruhsat Sahibi	NEZİROĞLU
Kapı Sayısı	5 Kapı

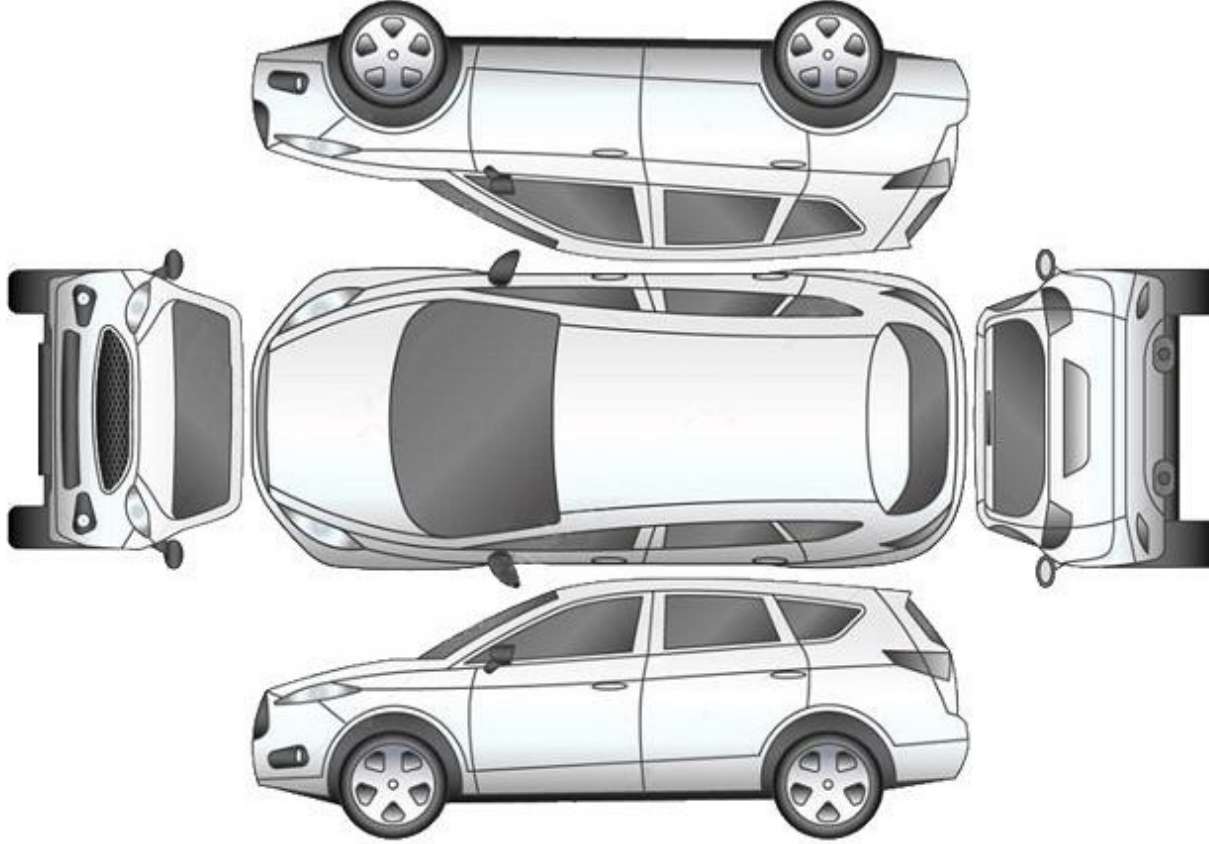
Kaporta Kontrolü(Değişmiş Boyanmış kontrolü)

Araçta değişmiş ve boyanmış parça bulunmamaktadır

Araç komple şeffaf folyo kaplı olduğu için gözle boya kontrolü yapılamamıştır.
