# Full Plus Ekspertiz

## 34NFE011

## Araç Bilgileri

## Araç Resimleri

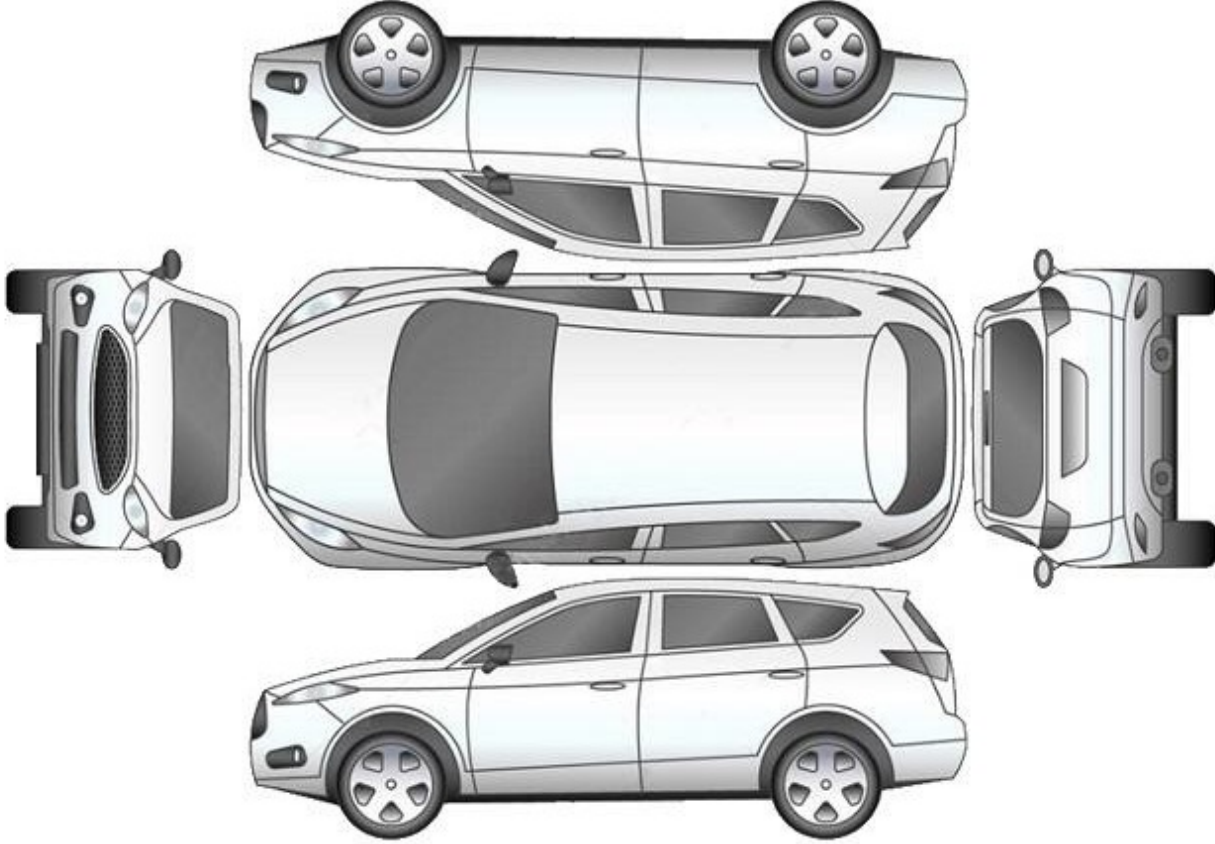
## Kaporta Kontrolü(Değişmiş Boyanmış kontrolü)

\*\*\*Araçta değişmiş ve boyanmış parça bulunmamaktadır\*\*\*
