| Rapor No: | 06-01-1461296 | Araç Giriş Tarihi: | 06.02.2026 09:48 | Araç Çıkış Tarihi: | 06.02.2026 10:16 |

# Full Plus Ekspertiz

## 35CYG550

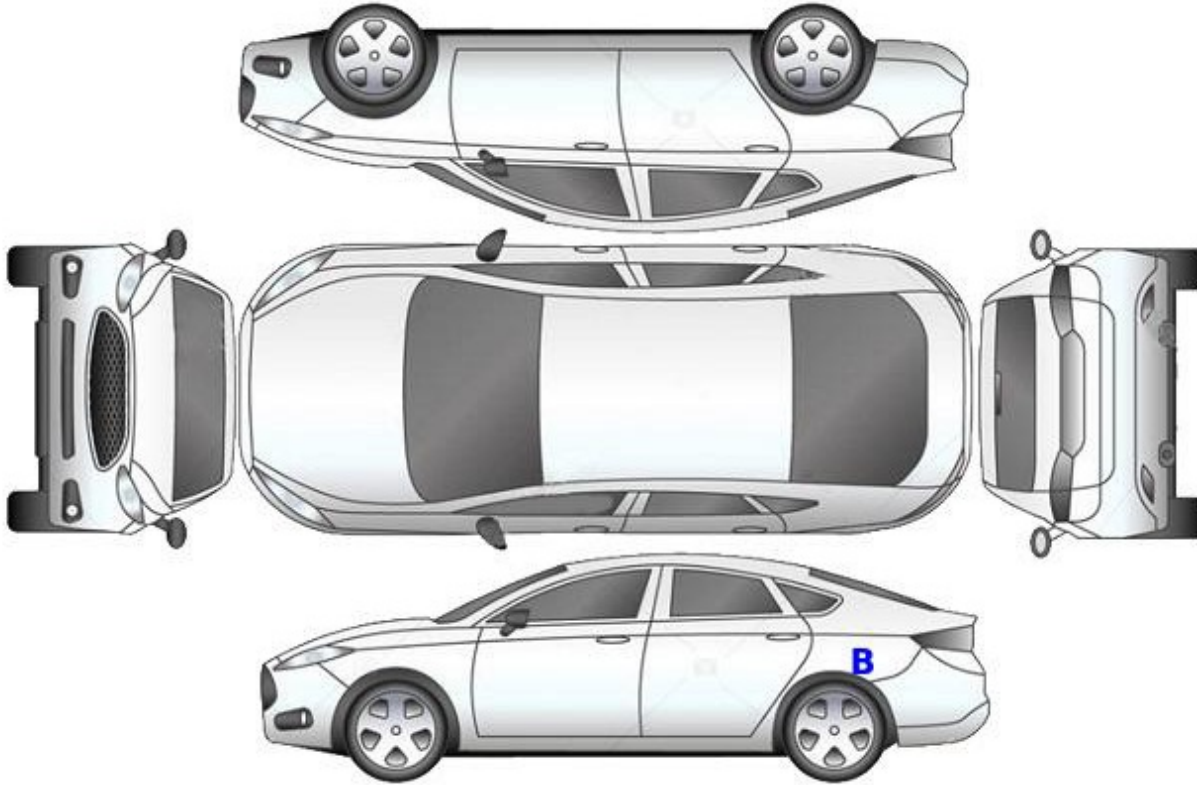
## Kaporta Kontrolü(Değişmiş Boyanmış kontrolü)

Araç komple şeffaf folyo kaplı olduğu için gözle boya kontrolü yapılamamıştır.
