# Full Plus Ekspertiz

## 06ALC111

| Motor Hacmi | 1995cc | Marka | Maserati |
| Rengi | GRİ | Model | Ghibli |

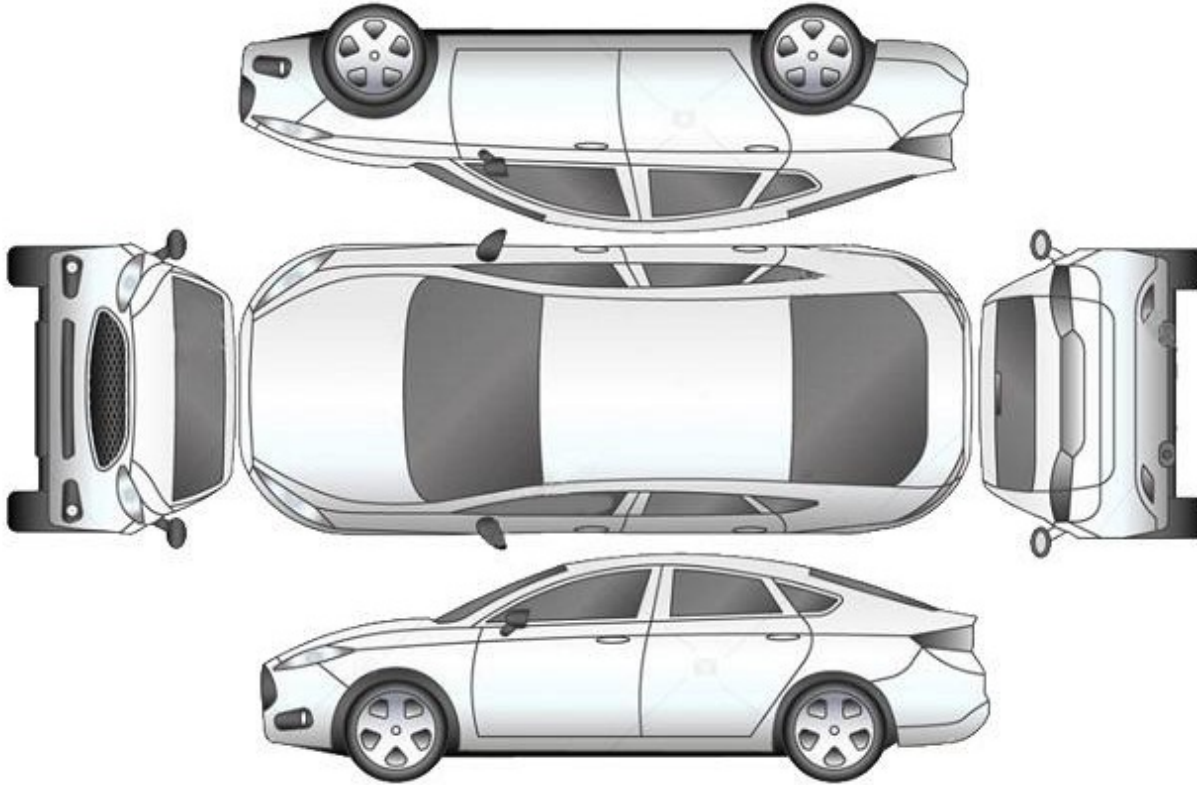
## Kaporta Kontrolü(Değişmiş Boyanmış kontrolü)

B: Boyalı

B/2: Lokal Boyalı

D: Değişmiş

\*\*\*Araçta değişmiş ve boyanmış parça bulunmamaktadır\*\*\*
