Rapor Tarihi: 13.03.2026 15:10  
Rapor No: 06-01-1471044  
Mersis No: 0309073518100001

# Full Plus Ekspertiz

## 06DCR514

Plaka	06DCR514	Şanzıman Tipi	Otomatik
KM	35915	Yakıt Cinsi	Benzin
Şase	JHMRV5880NS215451	Motor Gücü	79 kw
Marka	Honda	Motor Hacmi	1498cc
Rengi	MAVİ	Model	HR-V
Sonraki Muayene Tar.	2027-01-25	Model Yılı	2022
Araç Tipi	SUV	Ruhsat Sahibi	NEZİROĞLU
Kapı Sayısı	5 Kapı

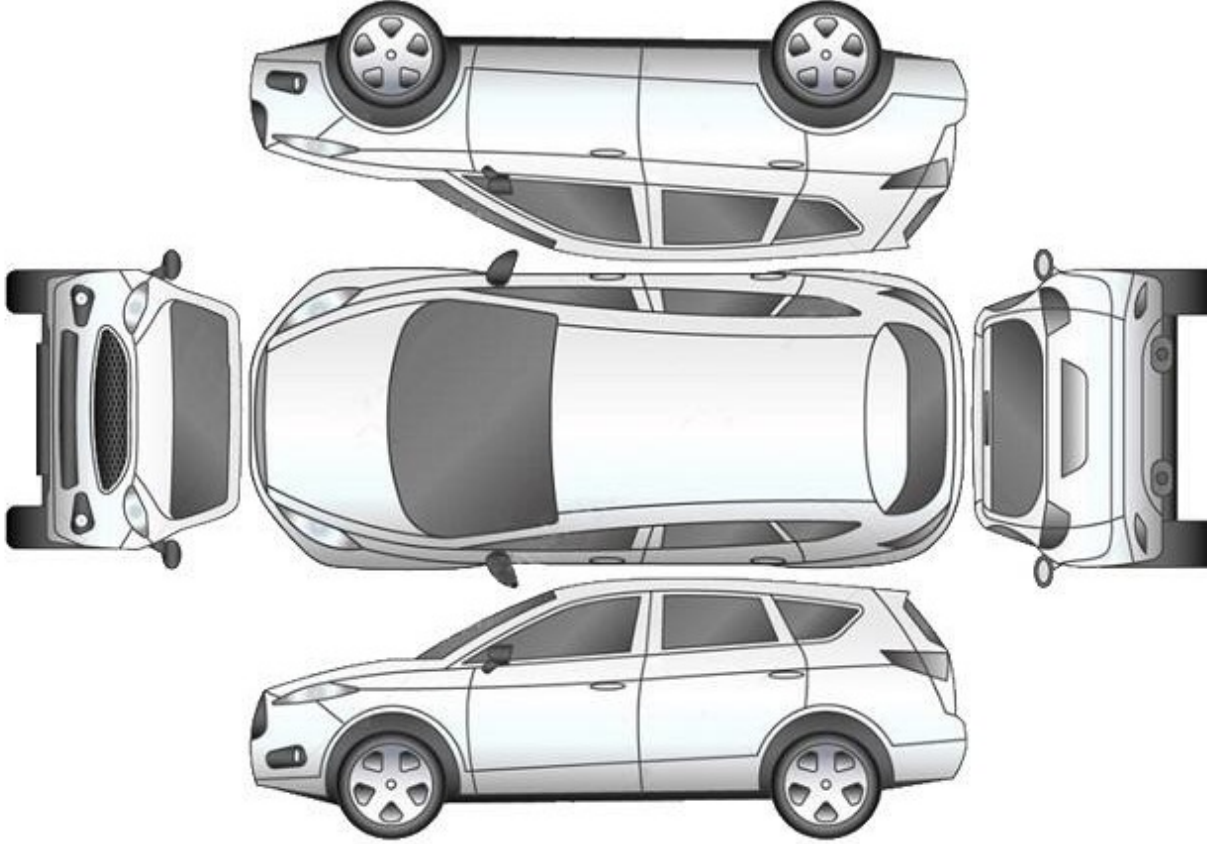
## Kaporta Kontrolü(Değişmiş Boyanmış kontrolü)

B: Boyalı

B/2: Lokal Boyalı

D: Değişmiş

\*\*\*Araçta değişmiş ve boyanmış parça bulunmamaktadır\*\*\*

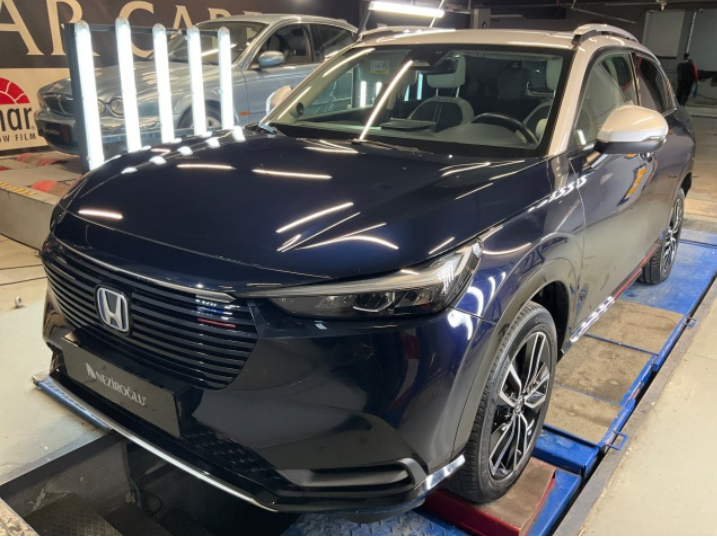
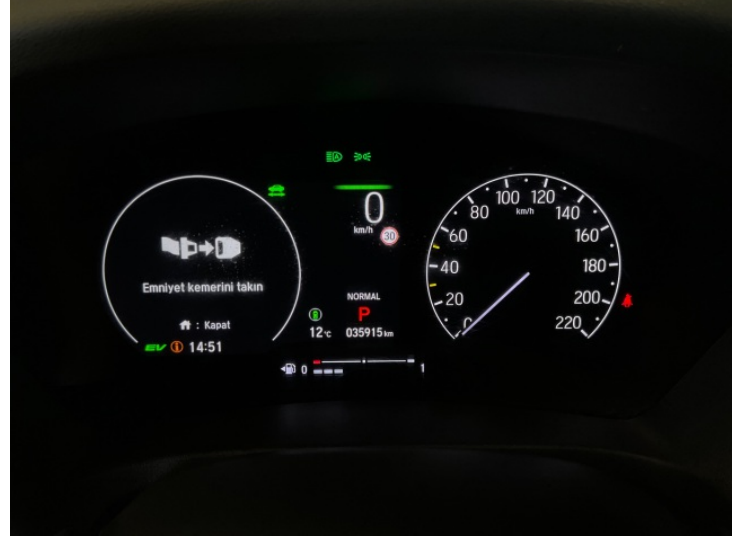
## Araç Resimleri

Araçın tavanı gri ruhsatta sadece mavi renk mevcut.
