Rapor Tarihi: 06.01.2026 15:35 Bayi No: 0601 Sayfa: 1/9  
Rapor No: 06-01-1453005 Araç Giriş Tarihi: 06.01.2026 15:21 Araç Çıkış Tarihi: 06.01.2026 15:35  
Mersis No: 0309073518100001

# Full Plus Ekspertiz

## 34S9498

## Araç Bilgileri

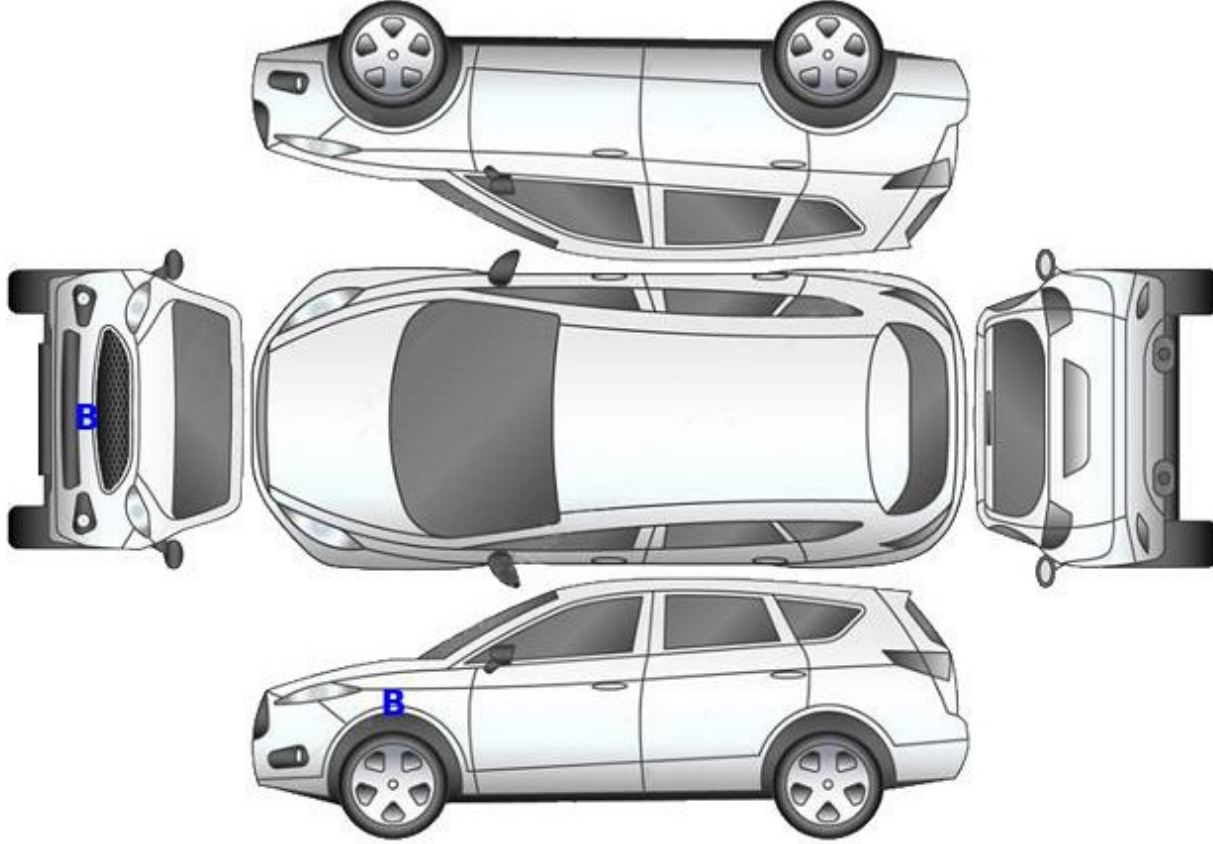
## Kaporta Kontrolü(Değişmiş Boyanmış kontrolü)

B: Boyalı

B/2: Lokal Boyalı

D: Değişmiş

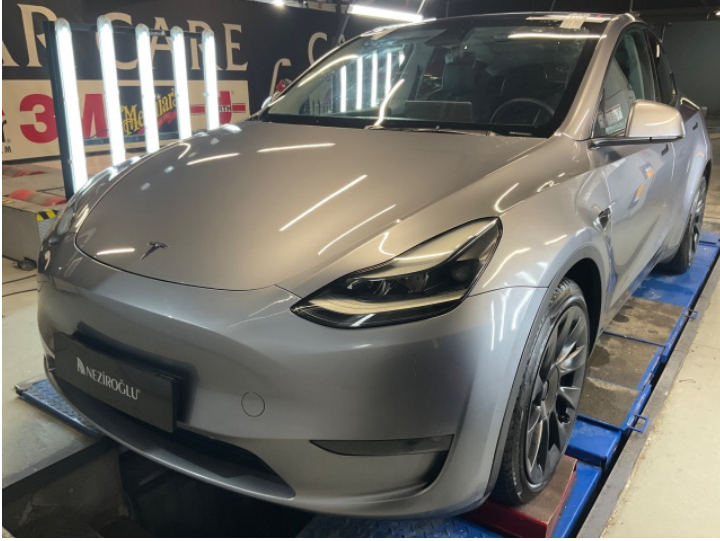
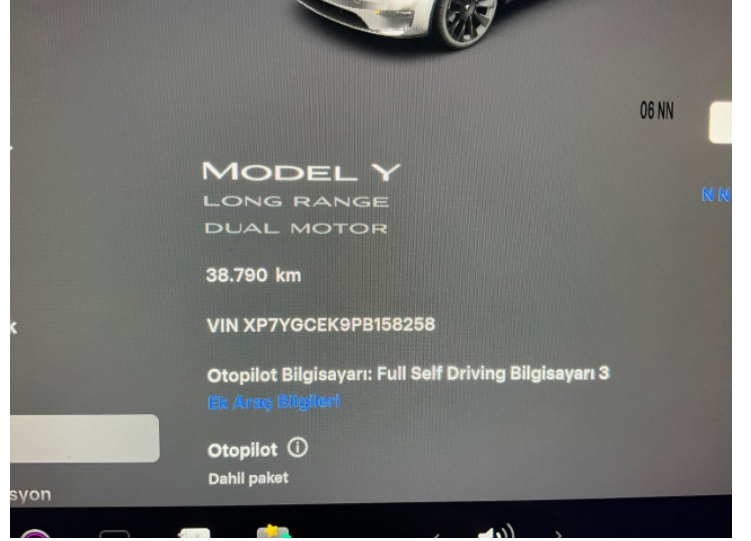
## Araç Resimleri

Tampon, ön, Ön tampon >  
Çizik

Kaporta, Sağ Üst Frangart >  
Ezik

Bagaj kapağı/kapısı, Bagaj  
kapısı > Ezik

Kapı, sol arka, Kapı, sol arka > Rötüş

Kapı, sağ arka, Kapı, sağ arka > Rötüş

Motor kaputu civataları işlemlidir. Arka kapı alt kısımlarında hafif taş izleri mevcut Jant yüzeylerinde çizikler mevcut.
