# Full Plus Ekspertiz

## 34BUS47

Plaka	34BUS47	Şanzıman Tipi	Otomatik
KM	69325	Yakıt Cinsi	Hibrit
Şase	W1KAF4DB0PF071203	Motor Gücü	150 kw
Marka	Mercedes-Benz	Motor Hacmi	1496cc
Rengi	GRI	Model	C
Sonraki Muayene Tar.	2027-12-03	Model Yılı	2022
Araç Tipi	Sedan	Ruhsat Sahibi	NEZİROĞLU
Kapı Sayısı	4 Kapı

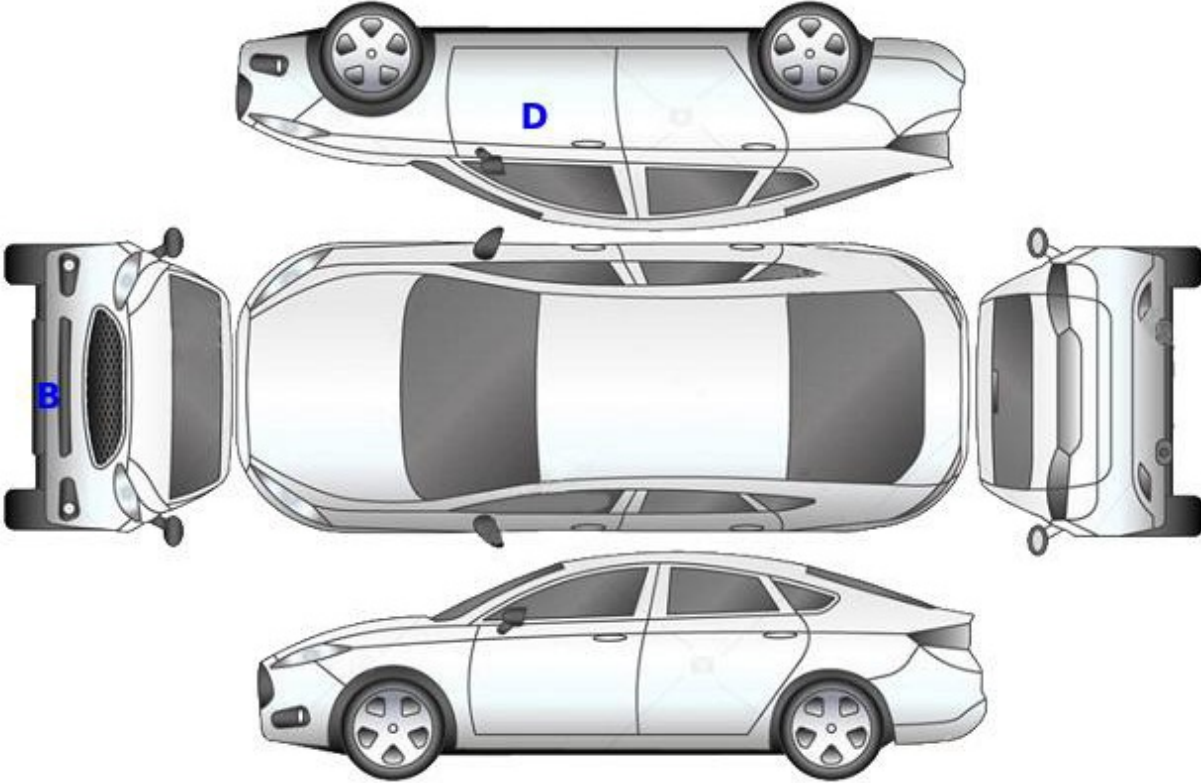
## Kaporta Kontrolü(Değişmiş Boyanmış kontrolü)

B: Boyalı

B/2: Lokal Boyalı

D: Değişmiş

Marşbiyel plastiği, sol - Boyalı

Motor kaputu ve ön iki çamurlukda şeffaf folyo kaplı olduğu için gözle boya kontrolü yapılamamıştır.
