Rapor Tarihi: 30.01.2026 21:07
Rapor No: 06-01-2458907
Mersis No: 0309073518100001

Full Plus Ekspertiz

Plaka	34FUM277	Şanzıman Tipi	Otomatik
KM	50390	Yakıt Cinsi	Hibrit
Şase	WAUZZZF39M1132142	Motor Gücü	110 kw
Motor Hacmi	1498cc	Marka	Audi
Rengi	MAVİ	Model	Q3
Sonraki Muayene Tar.	2026-06-03	Model Yılı	2021
Araç Tipi	SUV	Ruhsat Sahibi	NEZİROĞLU
Kapı Sayısı	5 Kapı

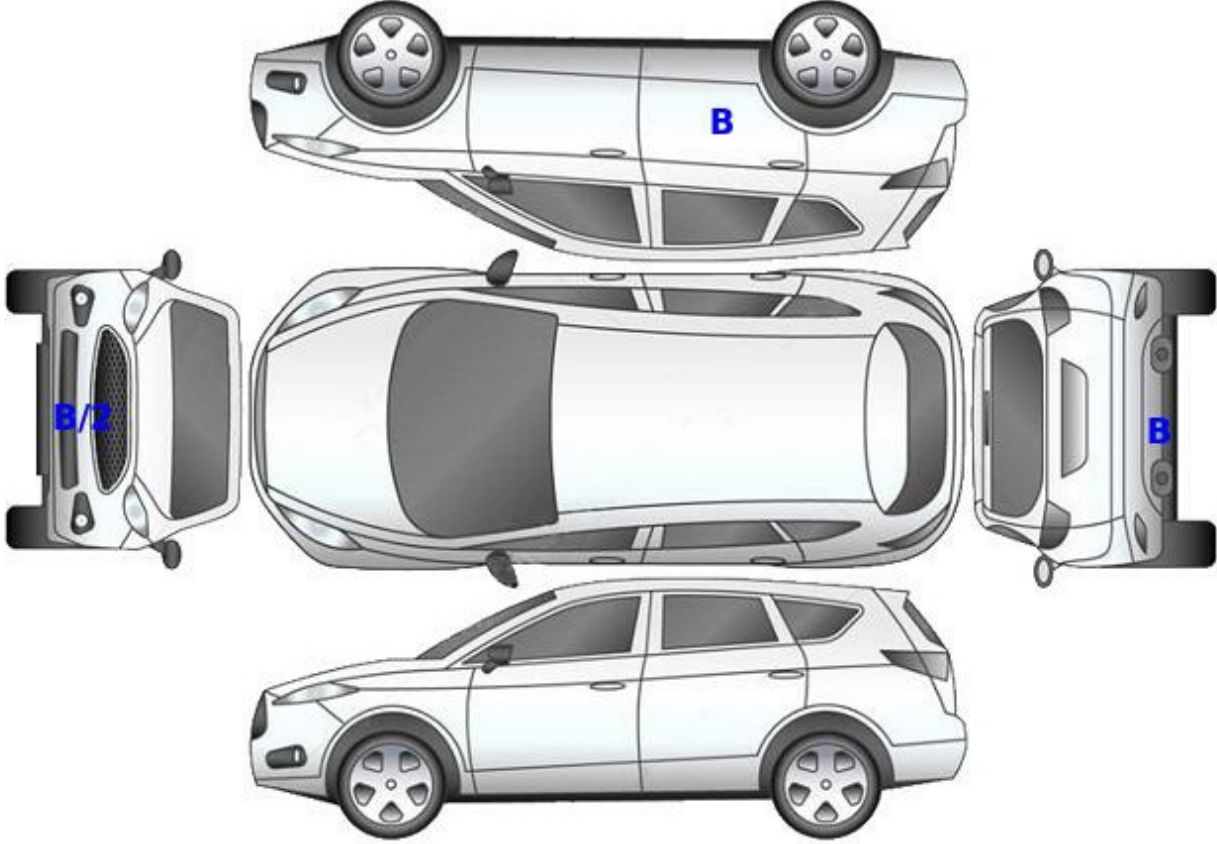
Kaporta Kontrolü(Değişmiş Boyanmış kontrolü)

Ön iki çamurlukda şeffaf folyo kaplı olduğu için gözle boya kontrolü yapılamamıştır.
