Rapor Tarihi: 17.04.2026 16:45
Rapor No: 06-01-1480157
Mersis No: 0309073518100001

Full Plus Ekspertiz

Plaka	06FH7697	Şanzıman Tipi	Otomatik
KM	45011	Yakıt Cinsi	Benzin
Şase	WVGZZZ5NZMW029636	Motor Gücü	110 kw
Marka	Volkswagen	Motor Hacmi	1498cc
Rengi	BEYAZ	Model	Tiguan
Sonraki Muayene Tar.	2027-10-18	Model Yılı	2020
Araç Tipi	SUV	Ruhsat Sahibi	NSN
Kapı Sayısı	5 Kapı

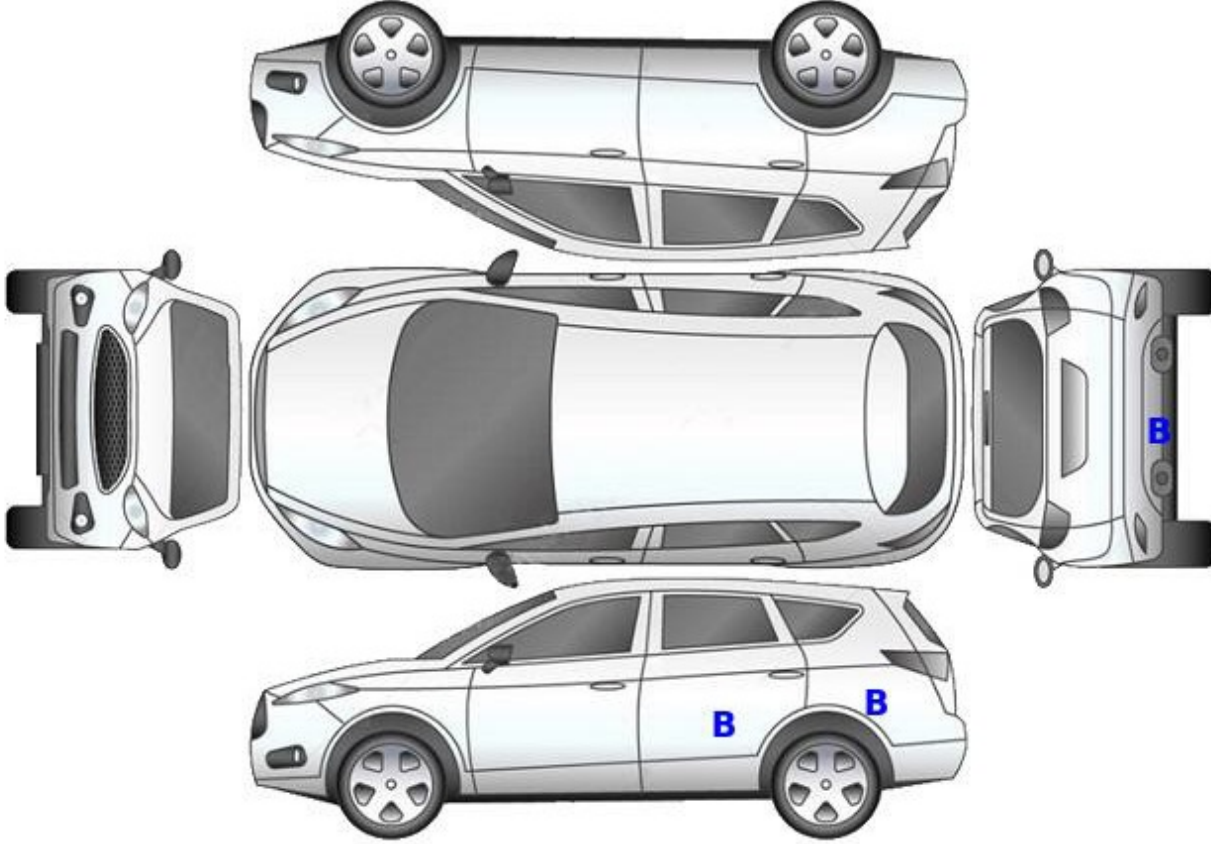
Kaporta Kontrolü(Değişmiş Boyanmış kontrolü)

B: Boyalı

B/2: Lokal Boyalı

D: Değişmiş

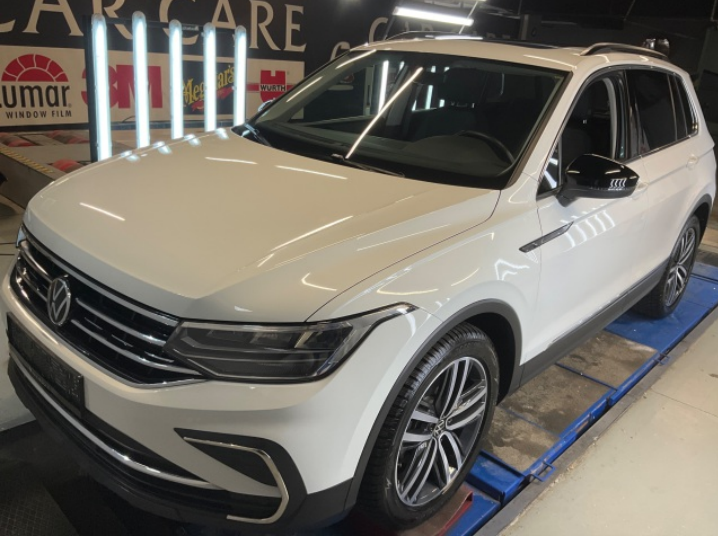
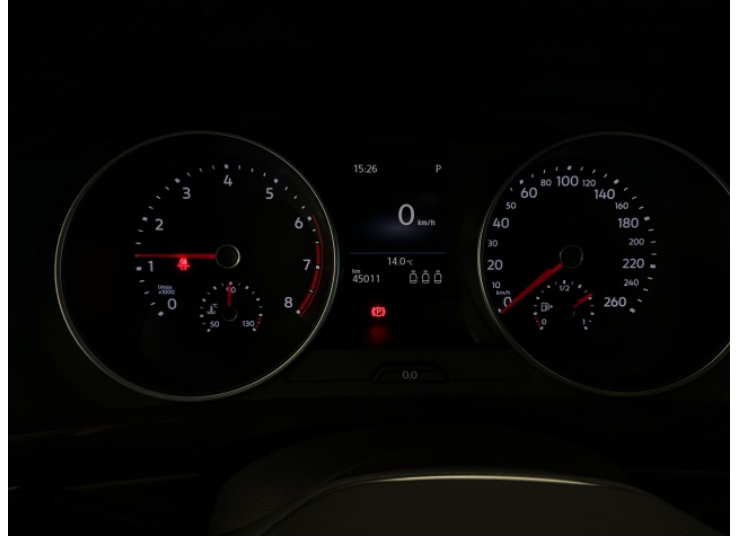
Araç Resimleri

Motor kaputu ve ön iki çamurlukta şeffaf folyo kaplı olduğu için gözle boya ve kusur kontrolü yapılamamıştır.
