Rapor No: 06-01-1485933

# Full Plus Ekspertiz

## 48DB633

Plaka	48DB633	Şanzıman Tipi	Otomatik
KM	12918	Yakıt Cinsi	Hibrit
Şase	WVGZZR41SW029395	Motor Gücü	110 kw
Marka	Volkswagen	Motor Hacmi	1498cc
Rengi	GRI	Model	Tayron
Sonraki Muayene Tar.	2028-07-10	Model Yılı	2025
Araç Tipi	SUV	Ruhsat Sahibi	NEZİROĞLU
Kapı Sayısı	5 Kapı

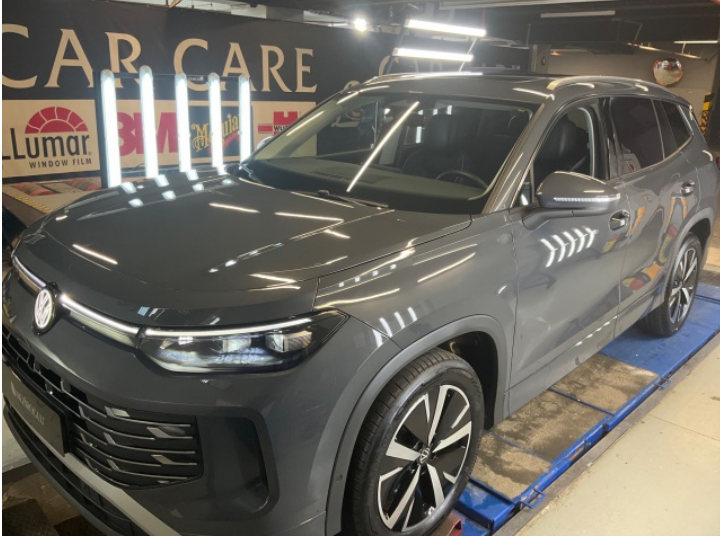
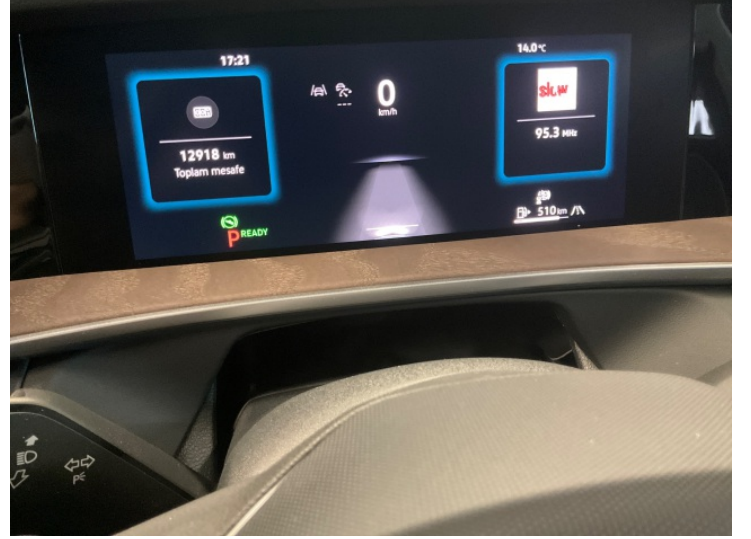
## Araç Resimleri

Araç teknik spesifikasyonları gereği dyno test yapılamamıştır Motor kaputunda tek civatada ayar mevcut
