# Full Plus Ekspertiz

## 34GS5777

Plaka	34GS5777	Şanzıman Tipi	Otomatik
KM	16933	Yakıt Cinsi	Benzin
Şase	WAUZZZF31S1055571	Motor Gücü	110 kw
Marka	Audi	Motor Hacmi	1498cc
Rengi	BEYAZ	Model	Q3
Sonraki Muayene Tar.	2028-02-22	Model Yılı	2025
Araç Tipi	SUV	Ruhsat Sahibi	NEZİROĞLU
Kapı Sayısı	5 Kapı

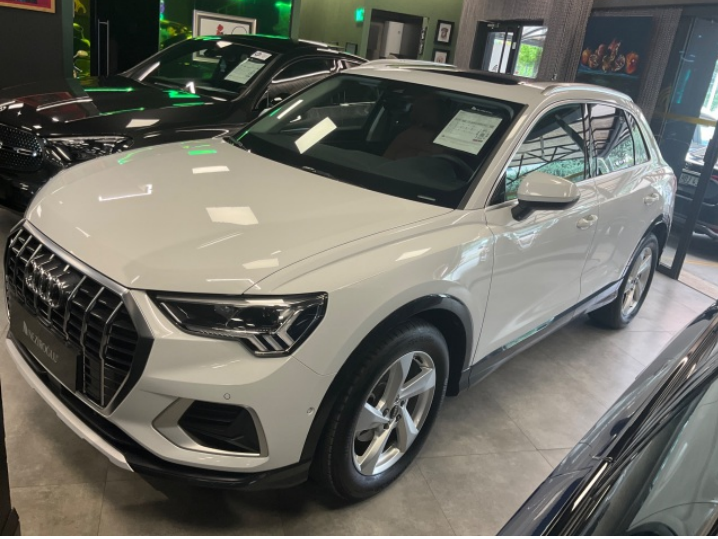
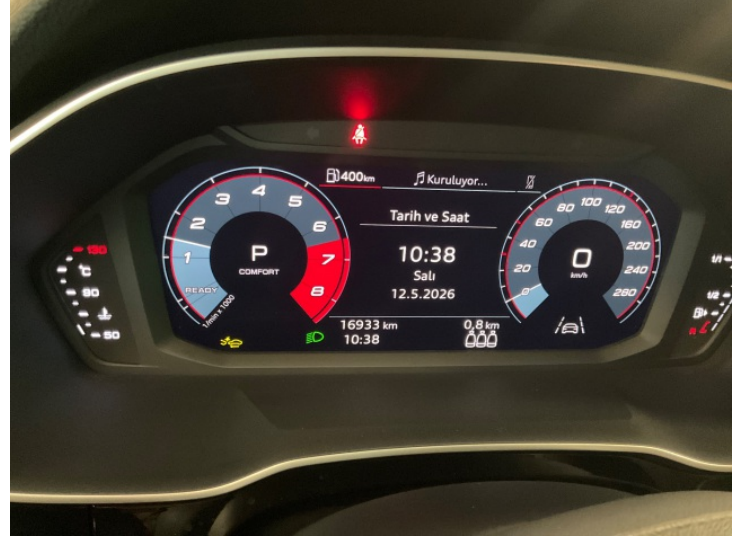
## Araç Resimleri

Araç teknik spesifikasyonları gereği dyno test yapılamamıştır Motor kaputu şeffaf folyo ile kaplı olduğu için gözle boya ve kusur kontrolü yapılamamıştır. Güvenli ağ geçidi erişimi ile korunduğundan dolayı obd taraması yapılamamaktadır
