Rapor Tarihi: 07.05.2026 14:36
Rapor No: 06-01-1486165
Mersis No: 0309073518100001

Full Plus Ekspertiz

Plaka	06DSG795	Şanzıman Tipi	Otomatik
KM	13887	Yakıt Cinsi	Benzin
Şase	VF1RJA00771769690	Motor Gücü	67 kw
Marka	Renault	Motor Hacmi	999cc
Rengi	TURUNCU	Model	Clio
Sonraki Muayene Tar.	2026-10-05	Model Yılı	2023
Araç Tipi	Hatchback	Ruhsat Sahibi	NEZİROĞLU
Kapı Sayısı	5 Kapı

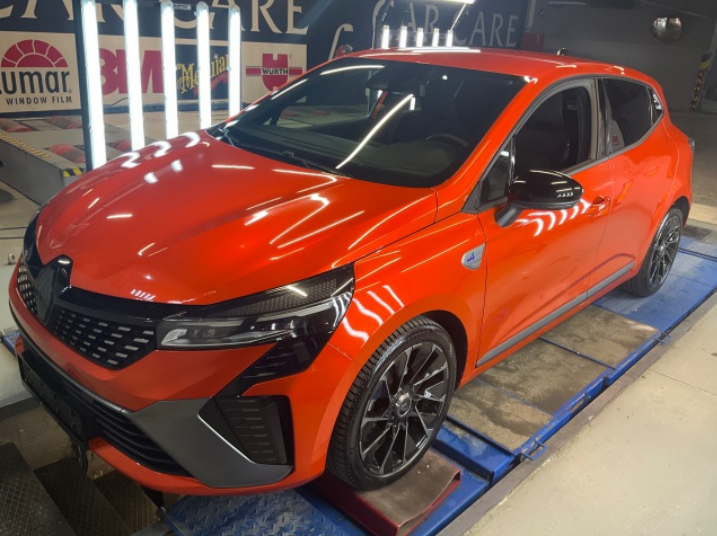
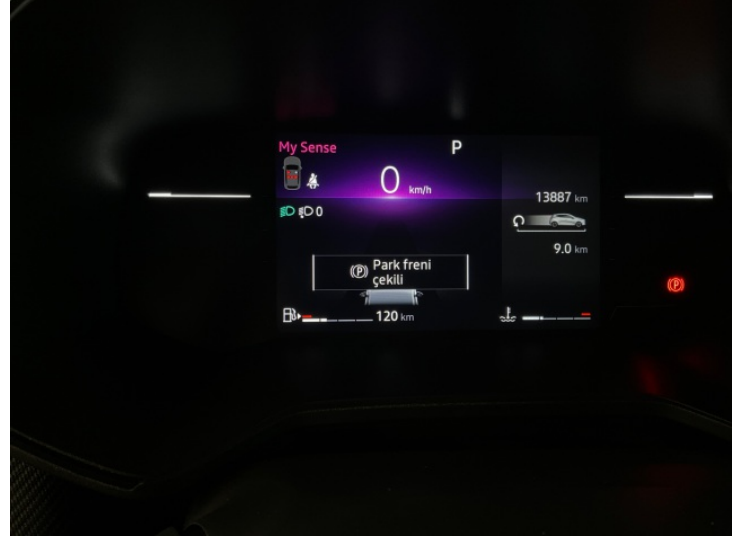
Araç Resimleri

Araç teknik spesifikasyonları gereği dyno test yapılamamıştır Motor kaputu ve ön iki çamurluk şeffaf folyo ile kaplı olduğu için gözle boya ve kusur kontrolü yapılamamıştır.
