Rapor Tarihi: 22.05.2026 16:26
Rapor No: 06-01-1490787
Mersis No: 0309073518100001

Full Plus Ekspertiz

Plaka	06CVZ736	Şanzıman Tipi	Otomatik
KM	62078	Yakıt Cinsi	Hibrit
Şase	VF1RJB00368484173	Motor Gücü	103 kw
Marka	Renault	Motor Hacmi	1332cc
Rengi	BEYAZ	Model	Captur
Sonraki Muayene Tar.	2026-12-14	Model Yılı	2021
Araç Tipi	SUV	Ruhsat Sahibi	NEZİROĞLU
Kapı Sayısı	5 Kapı

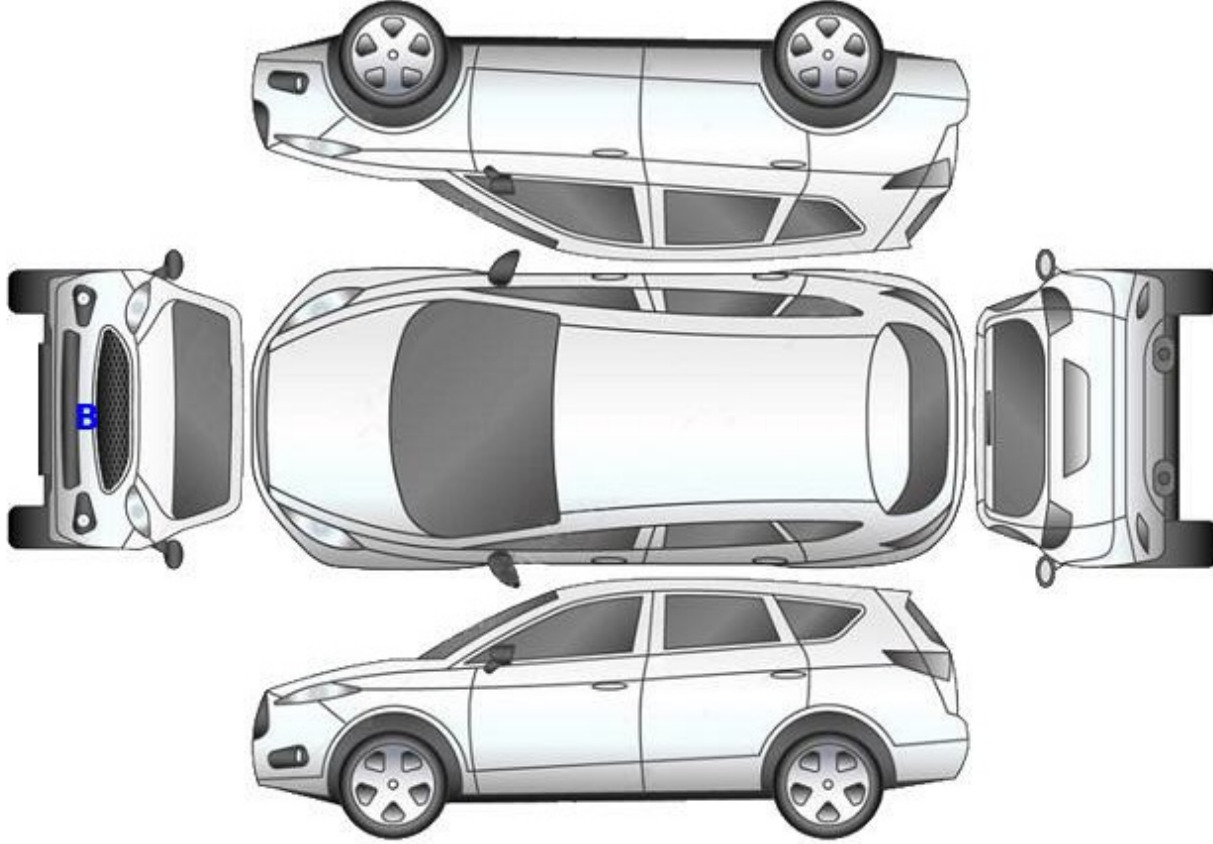
Kaporta Kontrolü(Değişmiş Boyanmış kontrolü)

B: Boyalı

B/2: Lokal Boyalı

D: Değişmiş

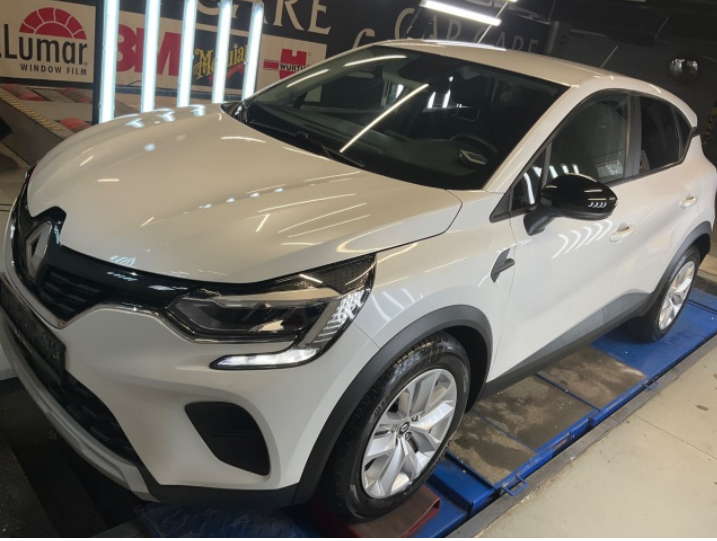
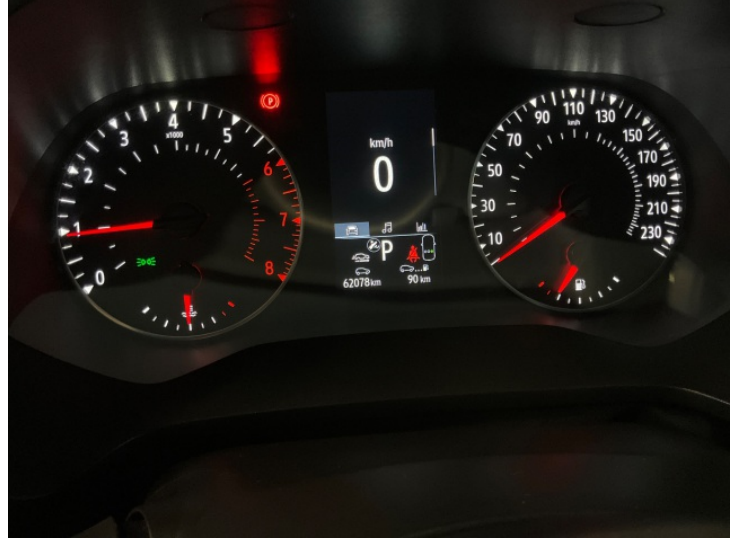
Araç Resimleri

Araç teknik spesifikasyonları gereği dyno test yapılamamıştır Motor kaputu şeffaf folyo ile kaplı olduğu için gözle boya ve kusur kontrolü yapılamamıştır.
