Full Plus Ekspertiz

Plaka	34FTC368	Şanzıman Tipi	Otomatik
KM	39261	Yakıt Cinsi	Hibrit
Şase	W1K2060431R057931	Motor Gücü	150 kw
Marka	Mercedes-Benz	Motor Hacmi	1496cc
Rengi	MAVİ	Model	C
Sonraki Muayene Tar.	2027-05-14	Model Yılı	2022
Araç Tipi	Sedan	Ruhsat Sahibi	NEZİROĞLU
Kapı Sayısı	4 Kapı

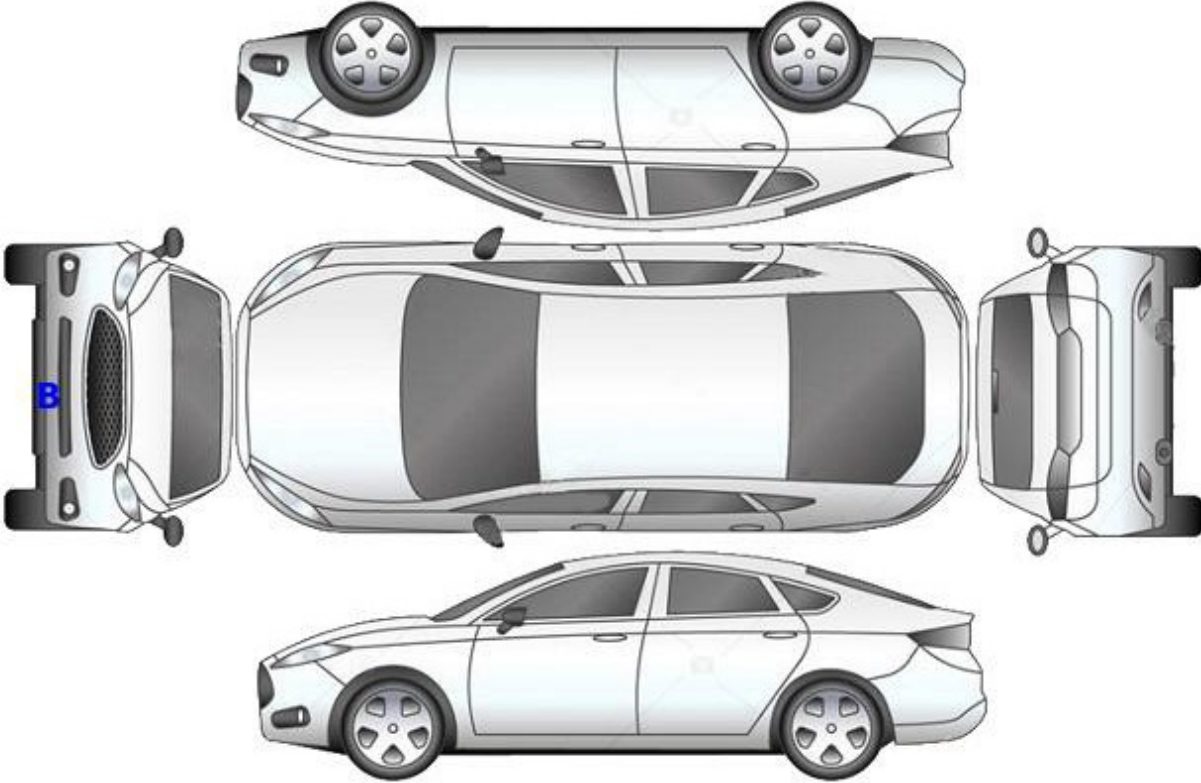
Kaporta Kontrolü(Değişmiş Boyanmış kontrolü)

B: Boyalı

B/2: Lokal Boyalı

D: Değişmiş

Araç komple şeffaf folyo kaplı olduğu için gözle boya kontrolü yapılamamıştır.
