Rapor Tarihi: 17.06.2026 15:17
Rapor No: 06-01-1495574
Mersis No: 0309073518100001

Full Plus Ekspertiz

Plaka	06BIH941	Şanzıman Tipi	Otomatik
KM	53380	Yakıt Cinsi	Hibrit
Şase	JTNADACB80J005402	Motor Gücü	72 kw
Marka	Toyota	Motor Hacmi	1798cc
Rengi	MAVİ	Model	Corolla
Sonraki Muayene Tar.	2027-11-25	Model Yılı	2022
Araç Tipi	SUV	Ruhsat Sahibi	NSN
Kapı Sayısı	5 Kapı

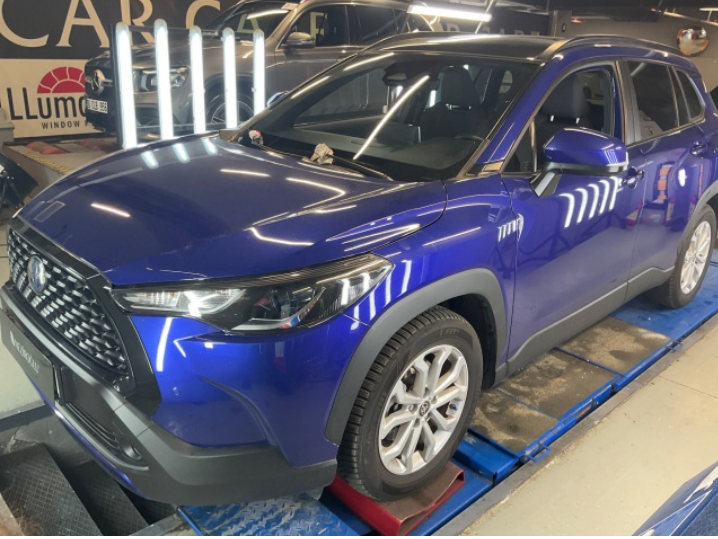
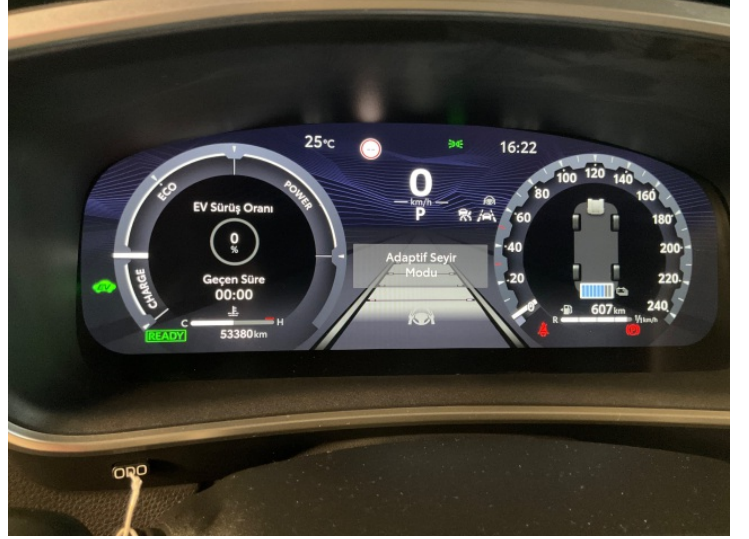
Araç Resimleri

Araç teknik spesifikasyonları gereği dyno test yapılamamıştır Araç komple şeffaf folyo kaplı olduğu için gözle boya ve kusur kontrolü yapılamamıştır.
