# Full Plus Ekspertiz

## 34GYD620

Müşteri NSN MOTORLU ARAÇLAR TİCARET A.Ş.

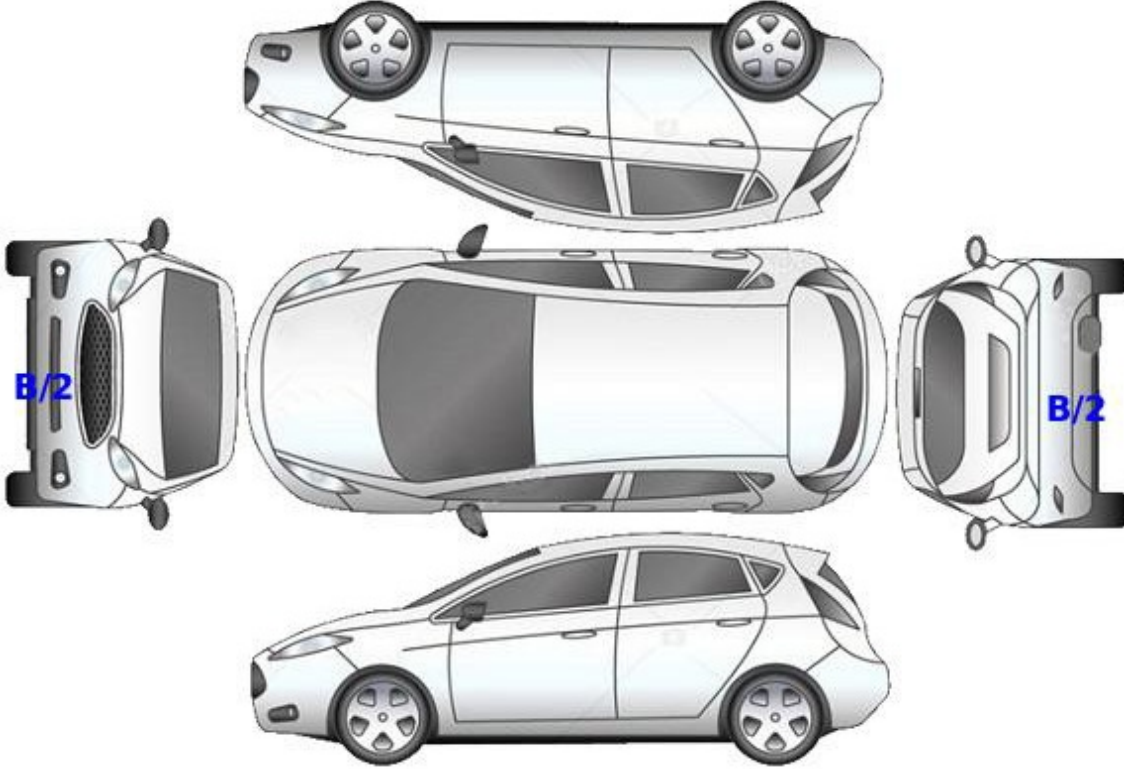
## Kaporta Kontrolü(Değişmiş Boyanmış kontrolü)

B: Boyalı

B/2: Lokal Boyalı

D: Değişmiş

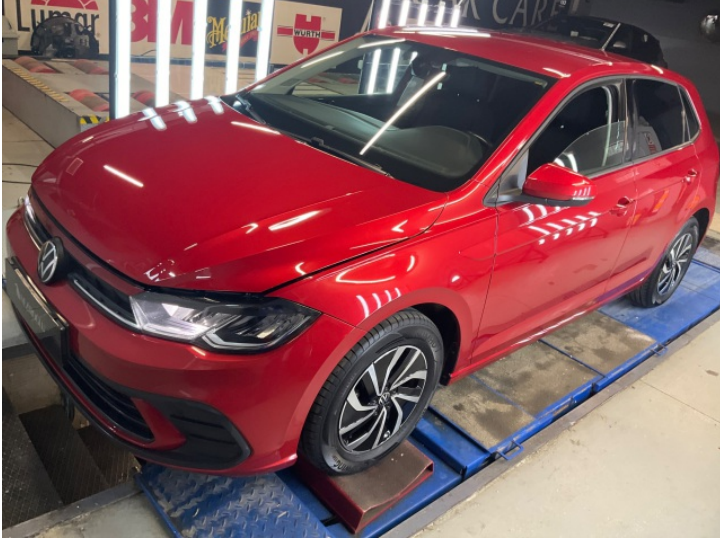
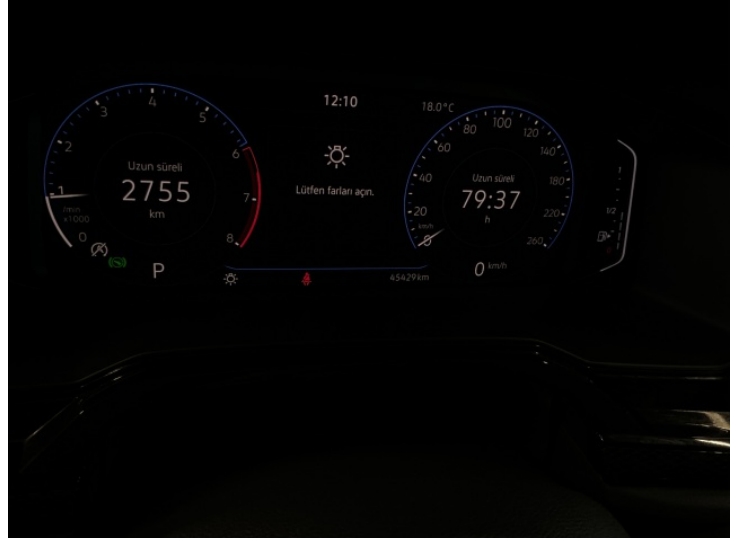
## Araç Resimleri

Çamurluk, sağ, Çamurluk, sağ  
> Standart Dışı Onarım

Kapı, sağ ön, Kapı, sağ ön >  
Standart Dışı Onarım
