| Rapor No: | 06-01-1509121 | Araç Giriş Tarihi: | 05.08.2026 10:15 | Araç Çıkış Tarihi: | 05.08.2026 11:14 |

# Full Plus Ekspertiz

## 01HH497

| Rengi | GRI | Model | XC90 |

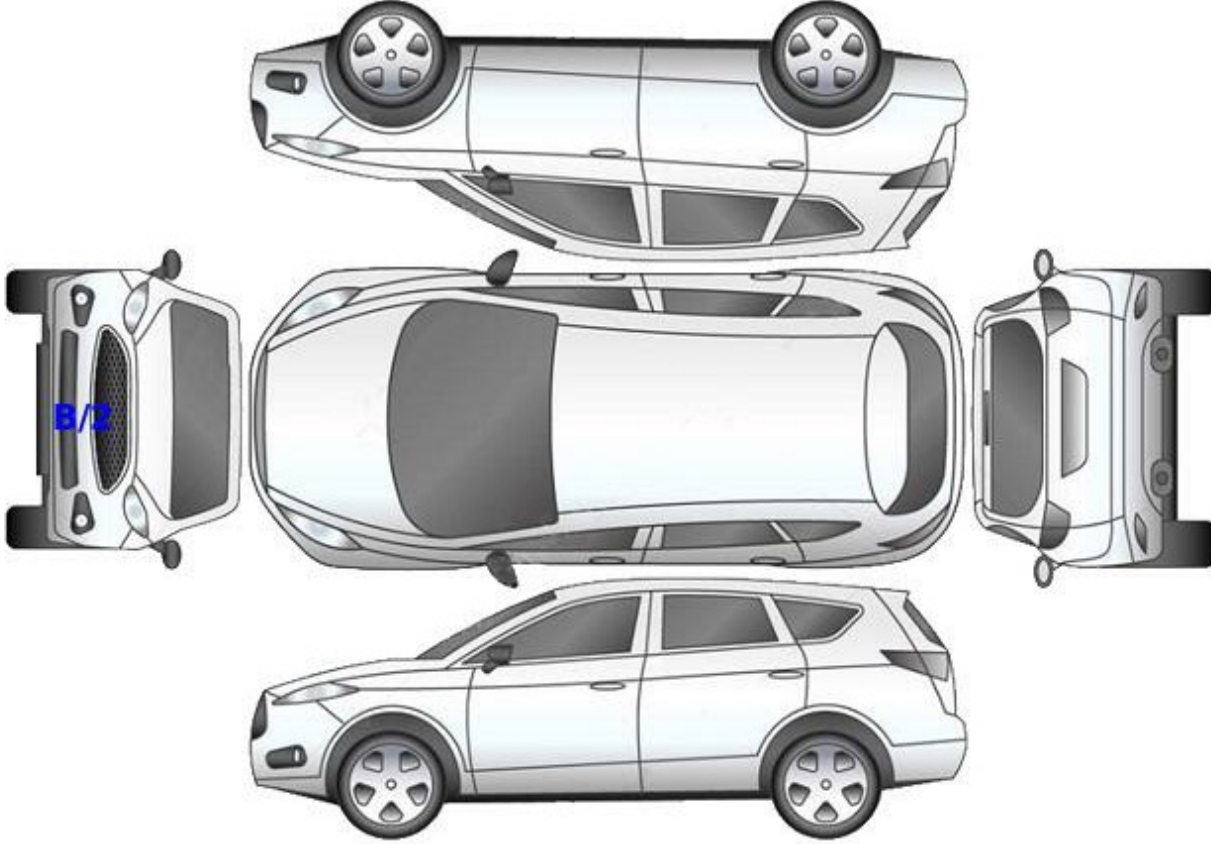
## Kaporta Kontrolü(Değişmiş Boyanmış kontrolü)

B: Boyalı

B/2: Lokal Boyalı

D: Değişmiş

Kapı, sağ ön, Kapı, sağ >  
Standart Dışı Onarım

Sağ - sol ön çamurluklar civata ayar. Araç teknik spesifikasyonları gereği dyno test yapılamamıştır
