# Full Plus Ekspertiz

## 34FPL739

| Marka | Mercedes-Benz | Motor Hacmi | 1332cc |
| Rengi | SİYAH | Model | GLB |

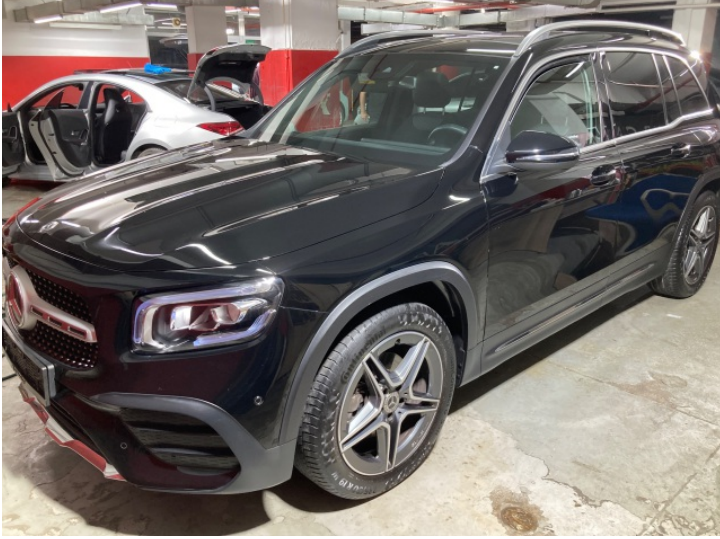
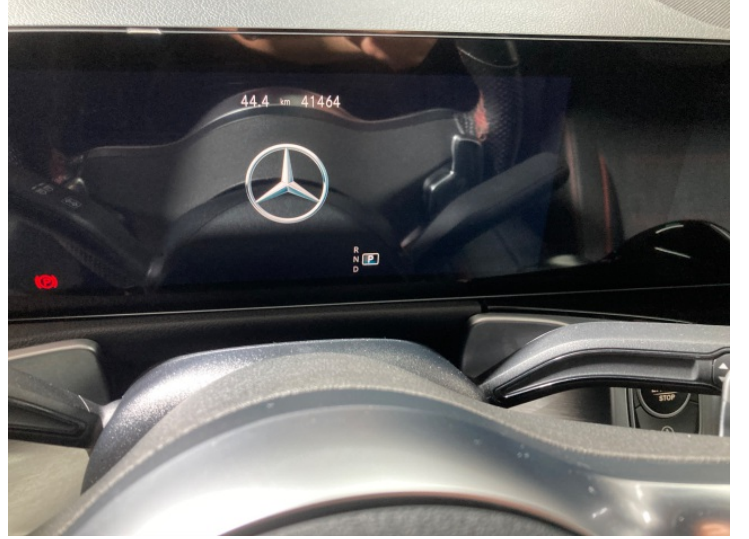
## Araç Resimleri

Tampon, ön

Tampon, orta ön - Lokal Boya
