# Full Plus Ekspertiz

## 06EVE721

## Araç Bilgileri

| Marka | Volvo | Motor Hacmi | 1969cc |

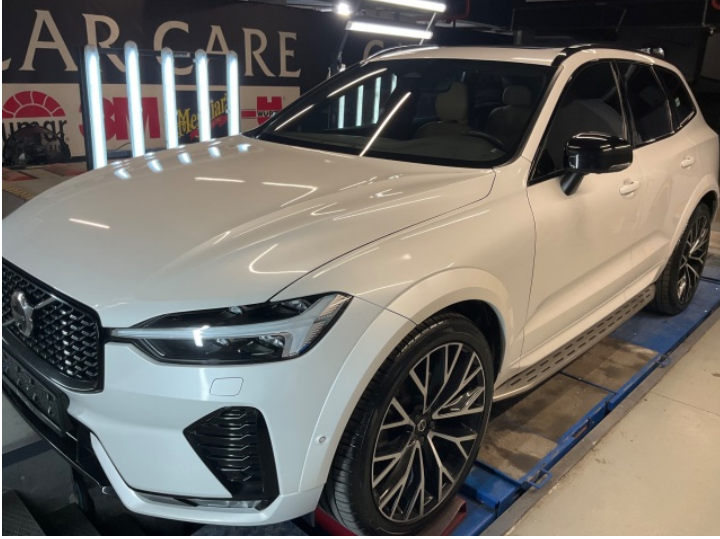
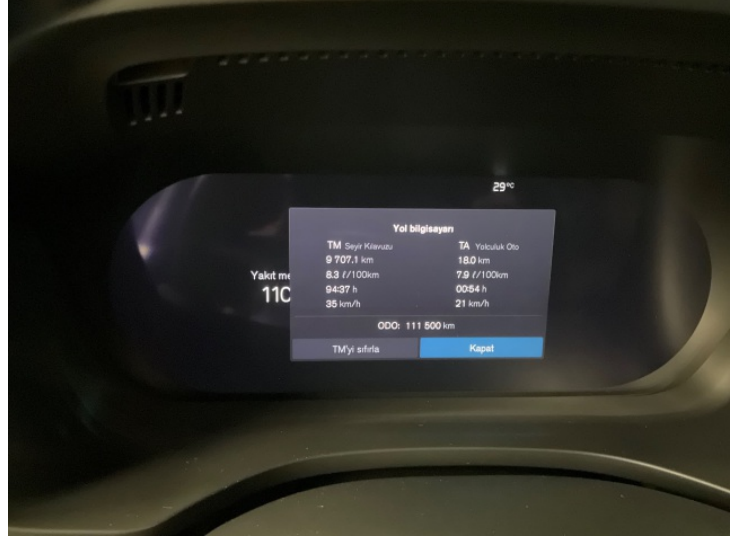
## Araç Resimleri

Motor kaputu ve ön iki çamurluk şeffaf folyo ile kaplı olduğu için gözle boya ve kusur kontrolü yapılamamıştır. Araç teknik spesifikasyonları gereği dyno test yapılamamıştır.
