# Full Plus Ekspertiz

## 17AGR649

| Marka | Opel | Motor Hacmi | 1199cc |
| Rengi | KIRMIZI | Model | Mokka |

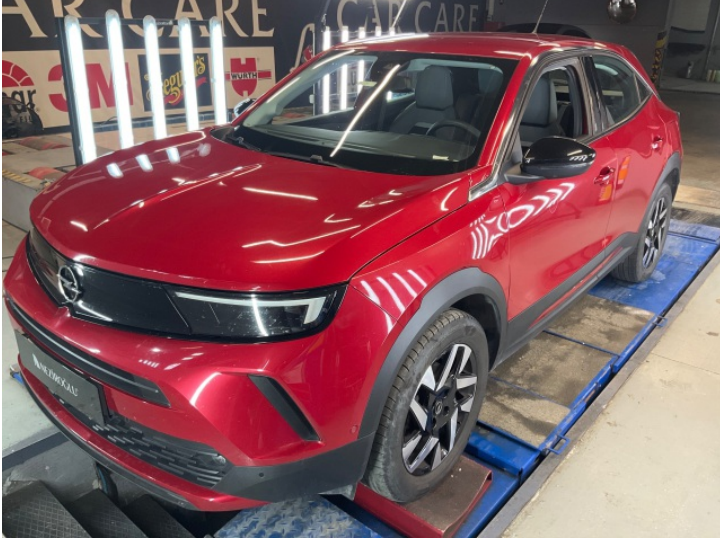
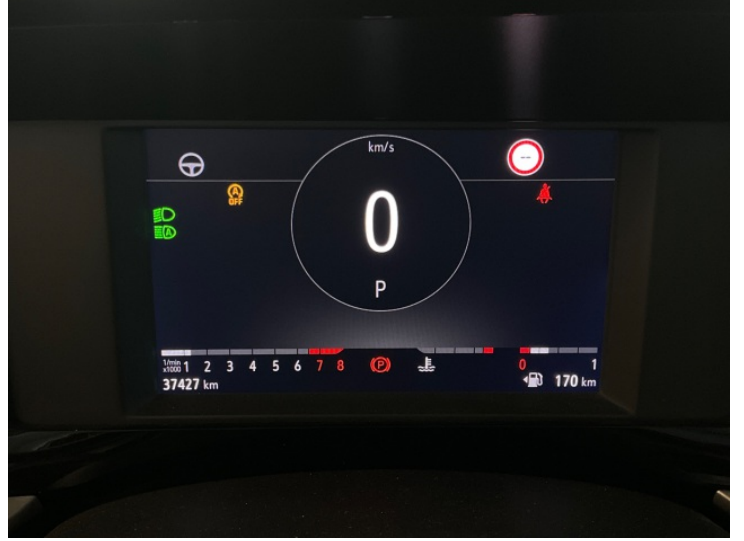
## Araç Resimleri

| Parça Grubu | Parça ve Hasar |
|---|---|
| Kapı, sol ön | Kapı, sol ön - Ezik |
| Çamurluk, sağ arka | Çamurluk, sağ arka - Ezik |
| Kapı, sağ arka | Kapı, sağ arka - Ezik |
| Kapı, sağ ön | Kapı, sağ ön - Ezik |

Motor kaputu bağlantı civataları işlemleri, motor kaputu boya mikron değerleri araç geneline göre yüksek.
