# Full Plus Ekspertiz

## 06ZC440

| Rengi | GRİ | Model | Kuga |

## Kaporta Kontrolü(Değişmiş Boyanmış kontrolü)

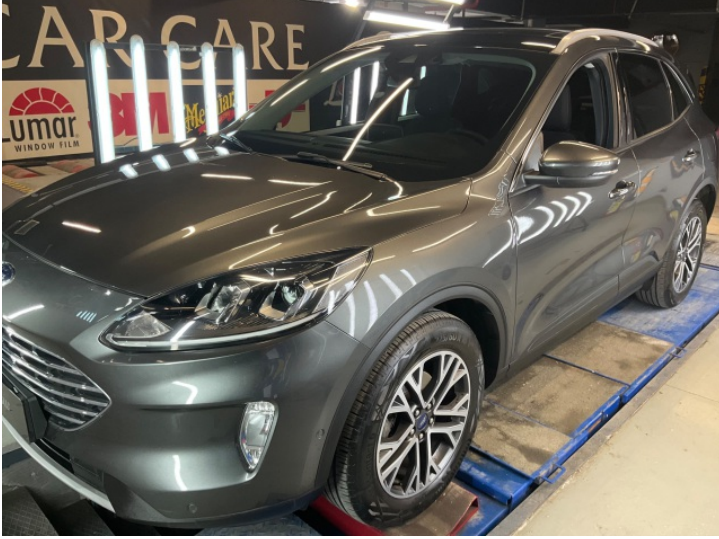
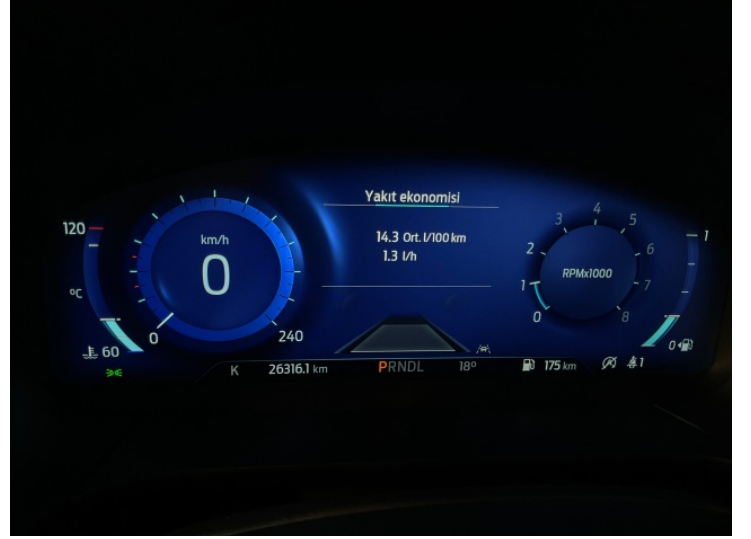
## Araç Resimleri

Araç teknik spesifikasyonları gereği dyno test yapılamamıştır kaput civataları ayar Motor kaputu ve ön iki çamurluk şeffaf folyo ile kaplı olduğu için gözle boya ve kusur kontrolü yapılamamıştır.
