| Rapor No: | 06-01-1523941 | Araç Giriş Tarihi: | 24.09.2026 16:52 | Araç Çıkış Tarihi: | 24.09.2026 17:20 |

# Full Plus Ekspertiz

## 34HGB598

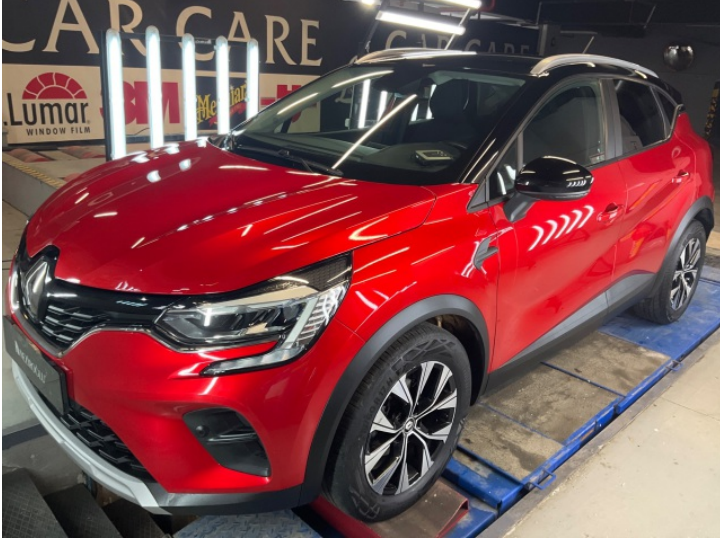
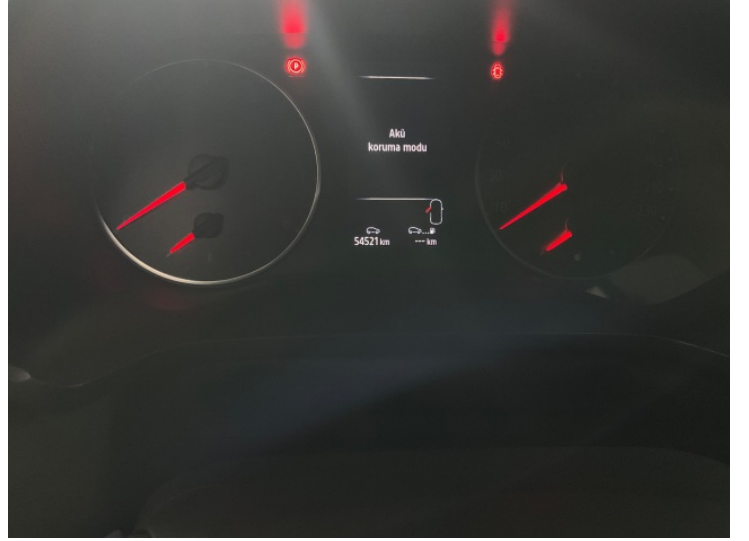
## Araç Resimleri

Kapı, sağ arka

Kapı, sağ arka - Standart Dışı Onarım

Araç teknik spesifikasyonları gereği dyno test yapılamamıştır, kapı civataları fabrikasyon ayar mevcut
