# Full Plus Ekspertiz

## 34PIM180

## Araç Bilgileri

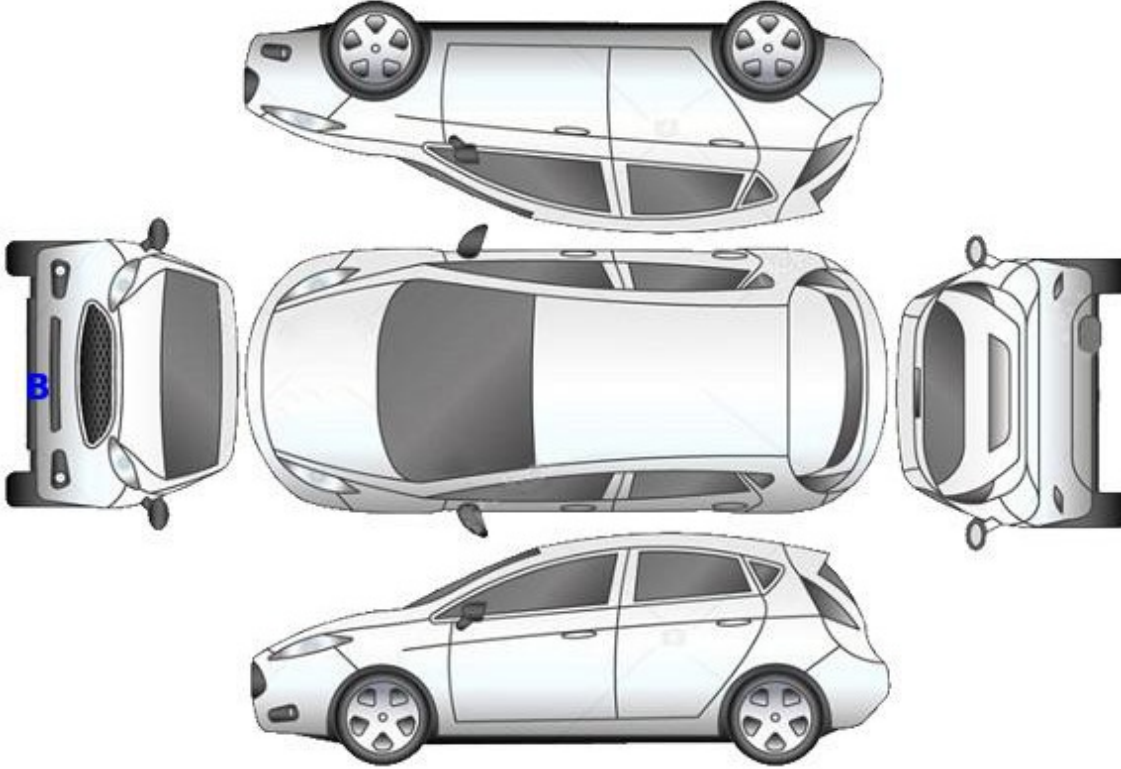
## Kaporta Kontrolü(Değişmiş Boyanmış kontrolü)

B: Boyalı

B/2: Lokal Boyalı

D: Değişmiş

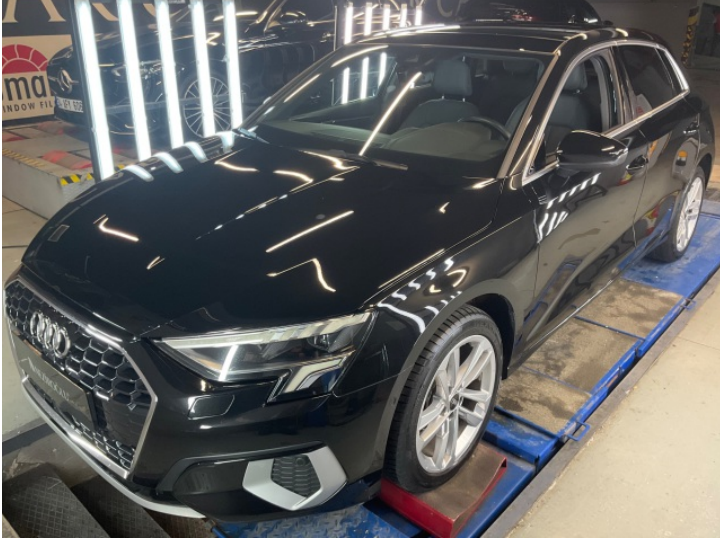
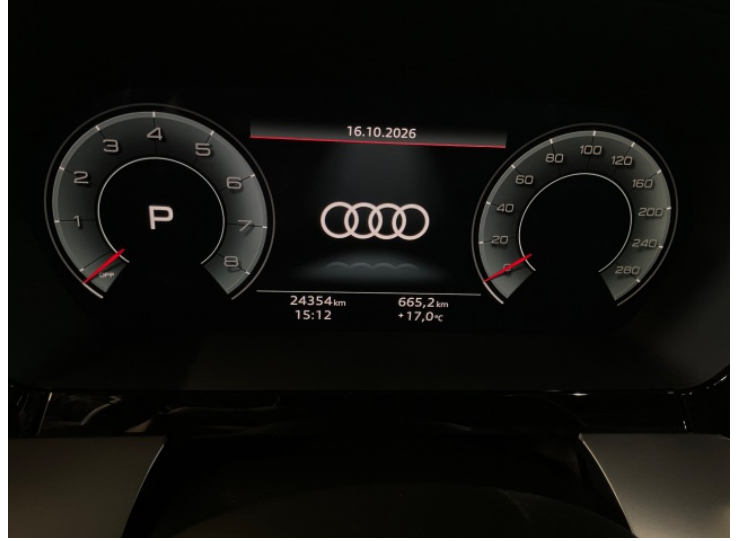
## Araç Resimleri

Araç teknik spesifikasyonları gereği dyno test yapılamamıştır Araç komple şeffaf folyo kaplı olduğu için gözle boya ve kusur kontrolü yapılamamıştır
