Rapor Tarihi:	05.11.2026 14:31	Bayi No:	0601	Sayfa:	1/8
Rapor No:	06-01-1536409	Araç Giriş Tarihi:	05.11.2026 14:09	Araç Çıkış Tarihi:	05.11.2026 14:31
Mersis No:	0309073518100001

Full Plus Ekspertiz

34KCG360

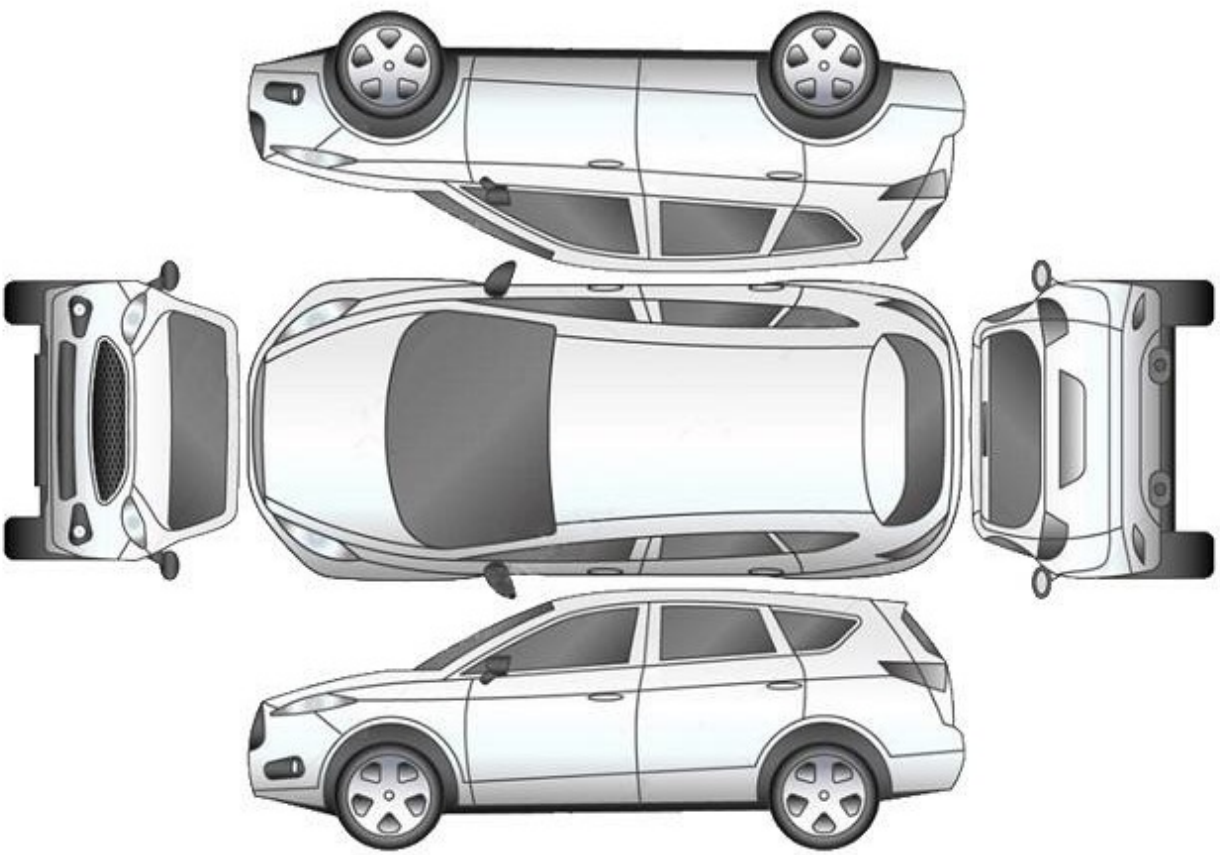
Kaporta Kontrolü(Değişmiş Boyanmış kontrolü)

*****Araçta değişmiş ve boyanmış parça bulunmamaktadır*****
