Doğuş D-Expert Ekspertiz ve Danışmanlık Anonim Şirketi

Rapor Tarihi:	25.11.2026 14:56	Bayi No:	0601	Sayfa:	1/8
Rapor No:	06-01-1541643	Araç Giriş Tarihi:	25.11.2026 14:40	Araç Çıkış Tarihi:	25.11.2026 14:56
Mersis No:	0309073518100001

Full Plus Ekspertiz

35CRH995

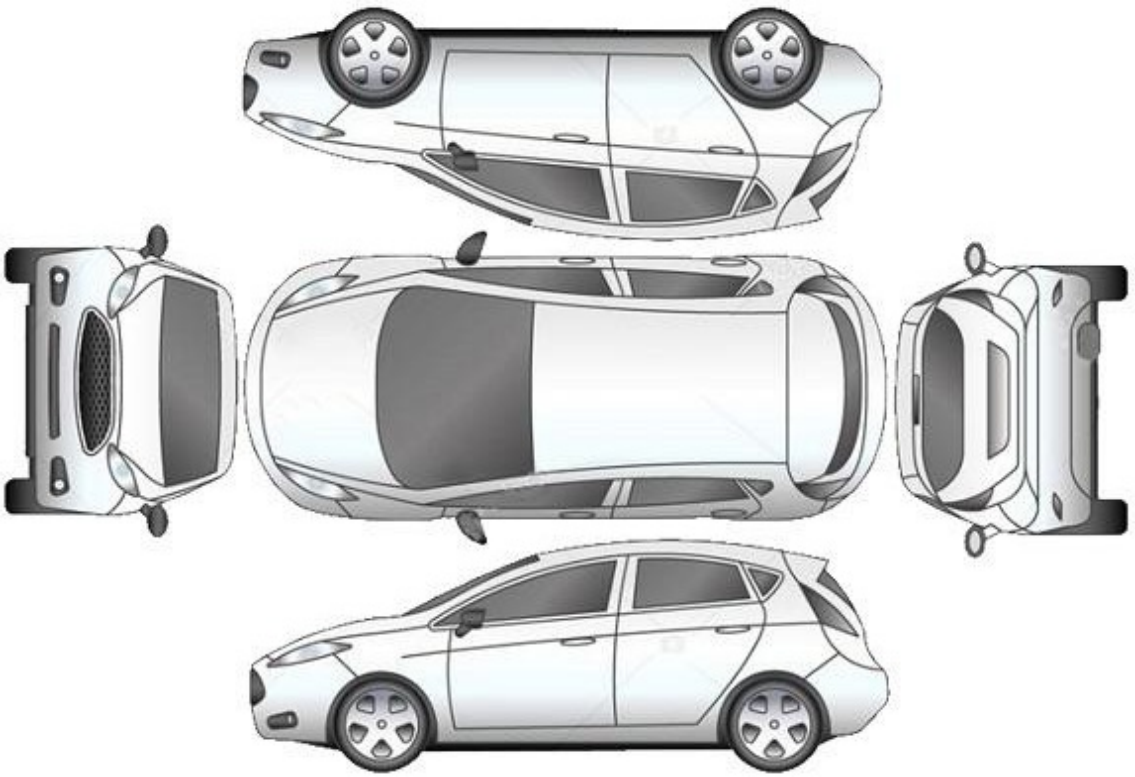
Kaporta Kontrolü(Değişmiş Boyanmış kontrolü)

*****Araçta değişmiş ve boyanmış parça bulunmamaktadır*****
