Doğuş D-Expert Ekspertiz ve Danışmanlık Anonim Şirketi

Rapor Tarihi:	20.11.2026 17:28	Bayi No:	0601	Sayfa:	1/8
Rapor No:	06-01-1540550	Araç Giriş Tarihi:	20.11.2026 16:49	Araç Çıkış Tarihi:	20.11.2026 17:28
Mersis No:	0309073518100001

Full Plus Ekspertiz

06RES55

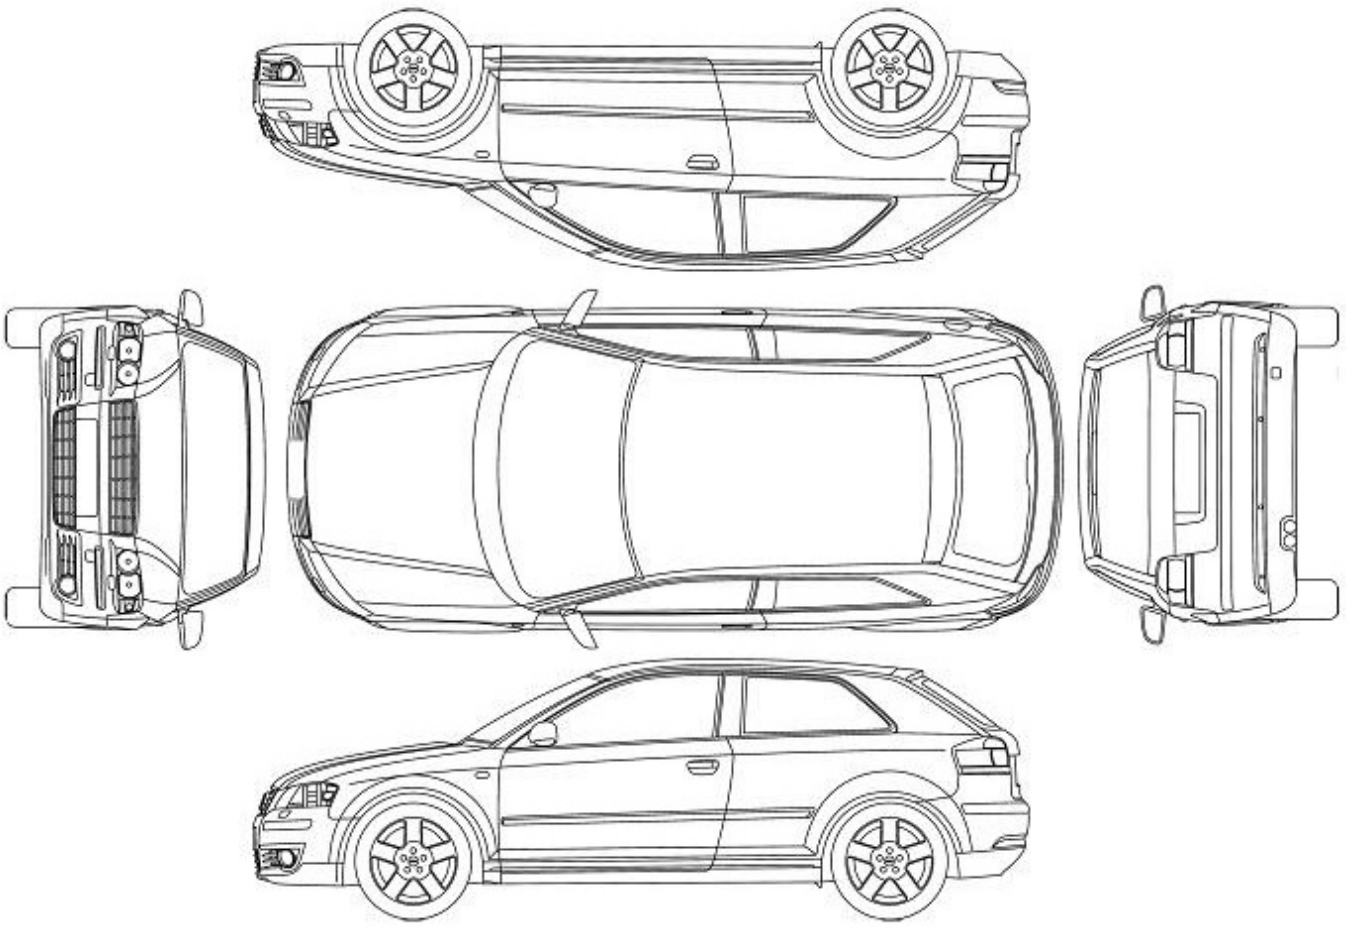
Kaporta Kontrolü(Değişmiş Boyanmış kontrolü)

*****Araçta değişmiş ve boyanmış parça bulunmamaktadır*****
